既設高速道路近接によるPCウエルの施工

—首都高速道路川崎縦貫線渡り線下部工事—

概要：首都高速道路株式会社より受注した工事において、全体工事の内、既設橋脚の基礎補強をPCウエルに変更した。都市土木にてPCウエルを施工するにあたり生じた諸問題について報告する。

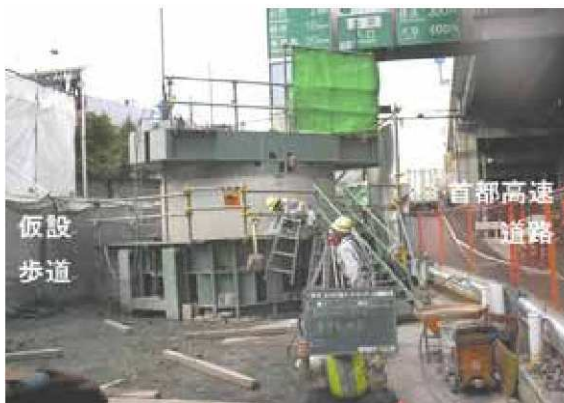
写真-1 近接状況写真

本工事は、首都高速道路横羽線既設橋脚フーチングとの離隔距離が 1 m 以内の近接施工となった。既設橋脚は昭和 40 年代の施工であり、フーチング位置を正確に把握する必要から試掘を行った。

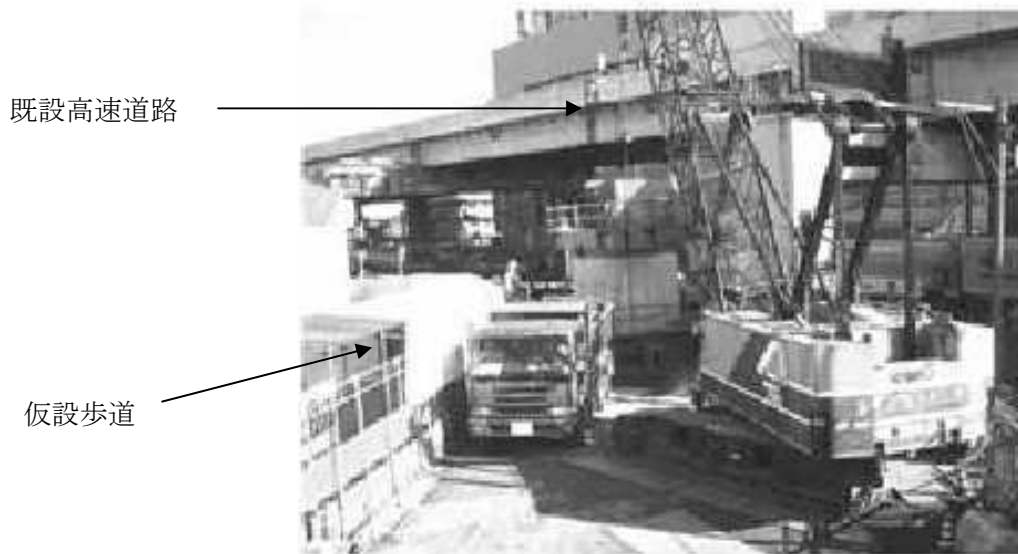
写真-2 作業状況 (掘削・積み込み)

作業箇所は首都高速道路横羽線の流入路と切り廻した歩道に挟まれた作業空間での施工であった。施工配置の平面図を図-6および写真-2に示す。

ハンマーグラブでの掘削時には、残土の仮置き場スペースの確保が困難なことにより、ハンマーグラブで直接タンク車に積み込みを実施した。掘削は水中掘削となるため、産業廃棄物(泥土)として搬出を行った。

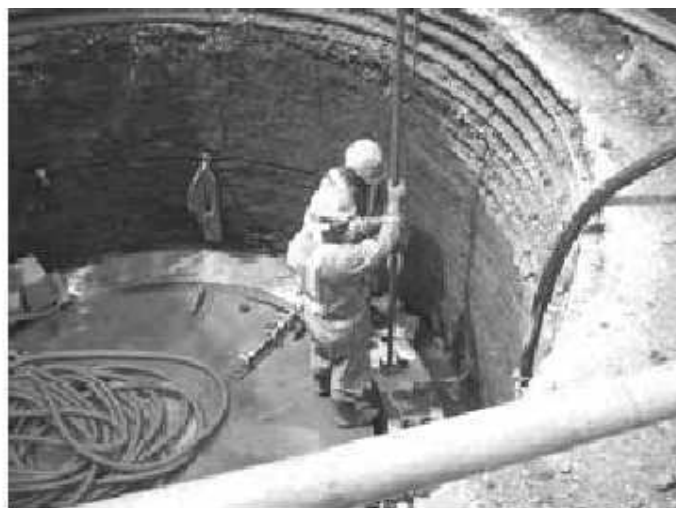
写真-4 軸方向鉄筋挿入状況

軸方向鉄筋の挿入状況を写真-4 に示す。

軸方向鉄筋の挿入は、トラブルの発生無く計画とおりに進捗した。
