薄型 PCaPC 柱を用いたオフィスビルの施工と構造性能確認試験

- ふくぎん博多ビル新築工事 -

概要：本報告は、建物の正面フレームにスリムな PCaPC 柱部材(薄型 PCaPC 柱)を配置したオフィスビルの施工報告と、薄型 PCaPC 柱の構造性能確認試験の結果報告である。

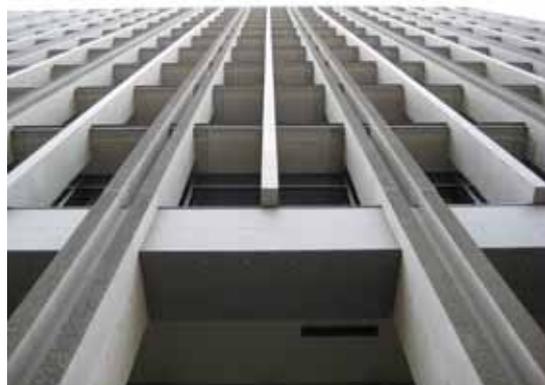
写真 - 2 薄型 PCaPC 柱

本建物の構造は、主に鉛直軸力を支持する薄型 PCaPC 柱(写真 - 2)と ST 梁からなる PCaPC 造と、主に地震力を負担する SRC 造で構成されており、当社の施工範囲は PCaPC 工事である。PCaPC 工事を計画するにあたり、現場周辺の人通りが多く、工事敷地が狭いという制約があったため、部材の搬入計画、部材の軽量化および工期短縮の検討が必要となった。そこで、部材を分割施工するなどの工夫により、1フロア 11日サイクルでの施工を実現し、基準階 3階以上の上部躯体 10層を5ヶ月で構築した。また、本工事の設計監理である株式会社日建設と共同で、薄型 PCaPC 柱の軸力保持性能についての実験を行い、その安全性を確認した。

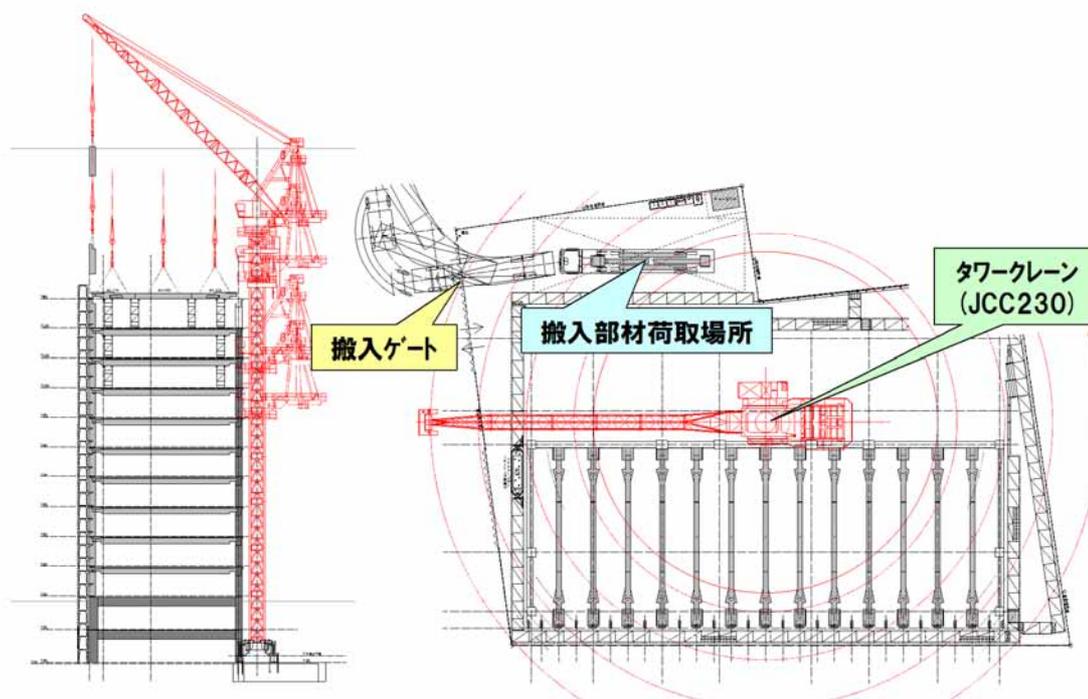
図 - 1 部材架設計画図

当初大型のトラッククレーンにて部材を架設する計画だったが、クレーンの組立解体作業スペースの確保で建物の一部分が後施工になってしまい、全体工程が大幅に遅れる事が懸念された。そこで部材架設の重機として、建物内中央部に設置されたタワークレーン(JCC230)を使用することになった。

工事敷地の3辺がそれぞれ大型車両通行禁止・商店街・既設建物となっており、部材の搬入は残された1辺のゲートに限られ、また前面道路が狭いため、20mのST梁を搬入することができなかった。

図-1に架設計画図、表-1に部材数量表、表-2にPC鋼材数量表をそれぞれ示す。

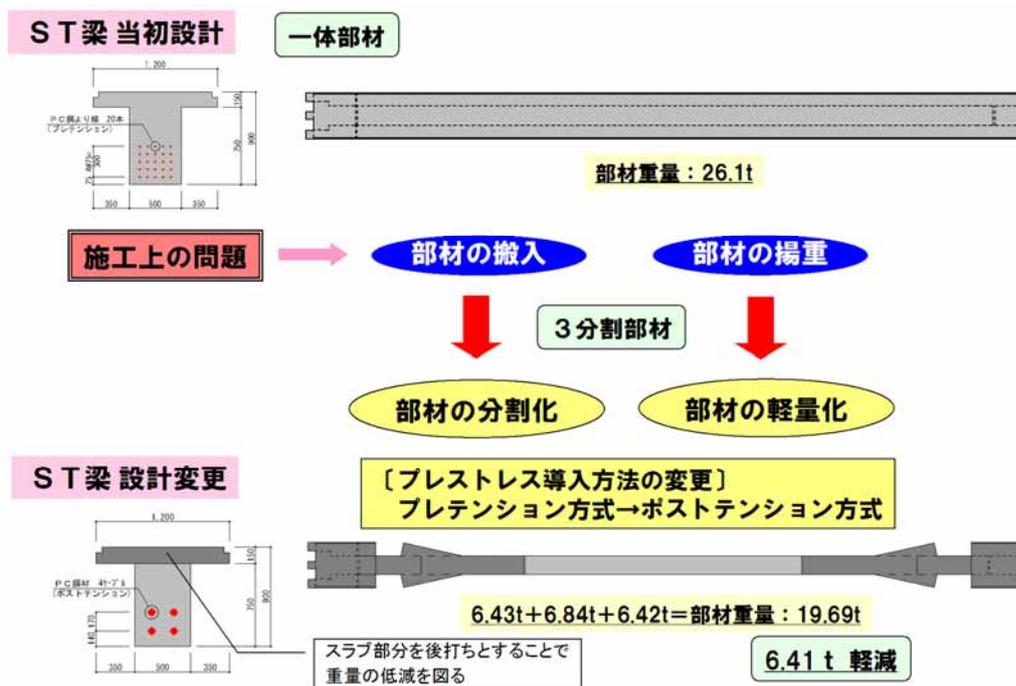
図 - 2 ST 梁設計変更図

揚重能力・部材搬入の問題を解決するために、ST 梁の軽量化と分割により架設を可能とする必要があった。設計当初プレテンション部材として設計されていたが、分割に伴いプレストレスの導入方法をポストテンション方式の圧着接合に変更し、またスラブ部分を場所打ちに変更することで 6.41t の重量を軽減した。それに伴いプレストレスレベルが施工時でフルプレストレス設計、長期荷重時でパースナル設計という指定条件を満足する断面検討を行い実施計画に移った。

図 - 2 に ST 梁設計変更図、図 - 3 に ST 梁部材分割図、表 - 3 に P C 鋼材数量表をそれぞれ示す。

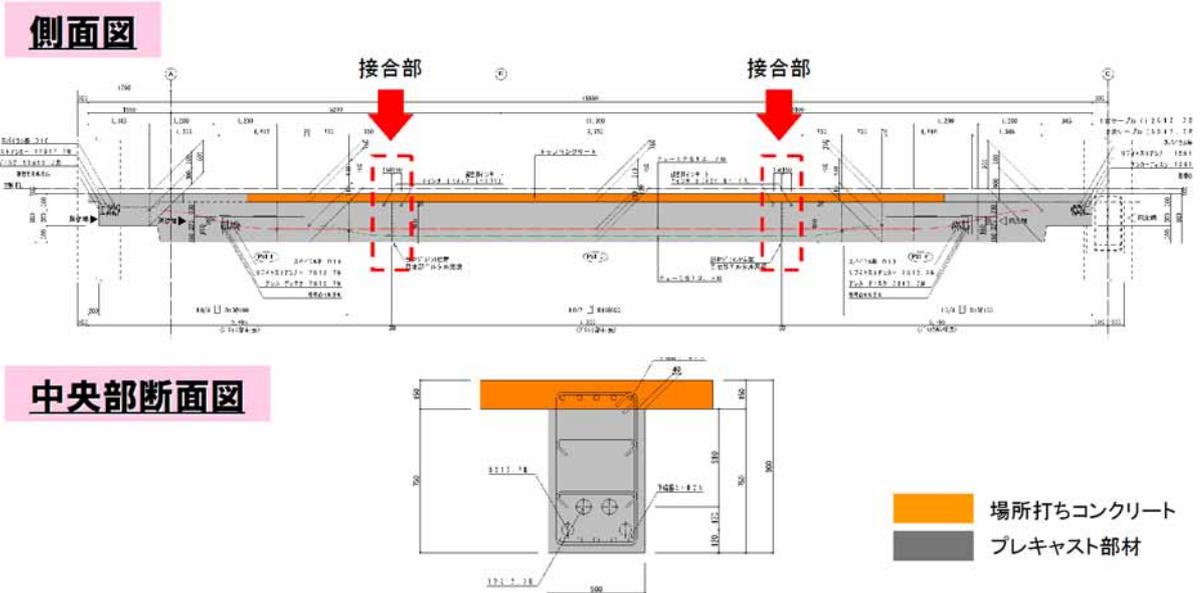
図 - 3 ST 梁分割図

ST 梁部材を軽量化・3分割化することで、架設時最大作業半径 29m・定格荷重 6.91t のタワークレーン能力に対して、ブロック部材重量 6.43t で部材重量の問題が解決した。また部材長も最大で 7.3m になった事から場内搬入可能なトレーラーで運搬出来るようになった。写真 - 3 に部材搬入状況を示す。

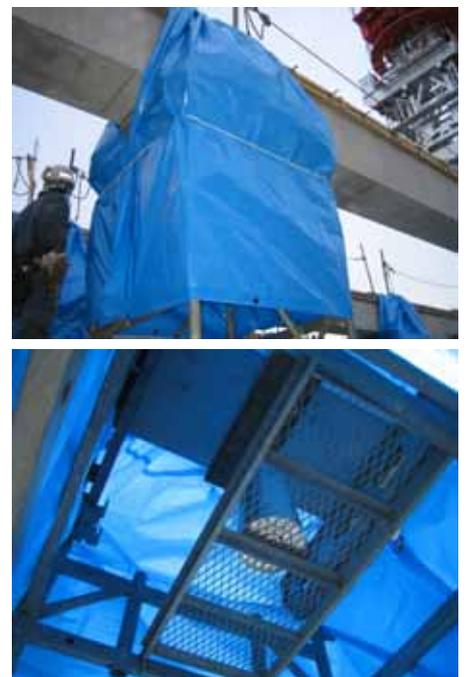
写真-4 保温養生状況

そこで施工サイクル工程において、無収縮モルタルのプレストレス導入時必要圧縮強度が、発現可能であるか材料メーカーと共同で試験練りを実施し検証した。基準階の1次緊張条件として養生時間19時間で22N/mm²以上が求められ、表-4に示す様に養生温度20℃で50.6N/mm²の結果が得られた。またR階では導入時必要圧縮強度が基準階より上がり、施工時期が冬場の12月である事から、夜間気温が下がり養生温度が20℃に達しないと予想されたため、目地部全体をシートで覆い練炭コンロにて保温養生を実施した。保温されたシート内の温度は平均30℃が保たれ、冬場においても19時間後の緊張作業を可能に出来た。

表-4に早期材齢による圧縮強度確認試験まとめ、写真-4に保温養生状況をそれぞれ示す。

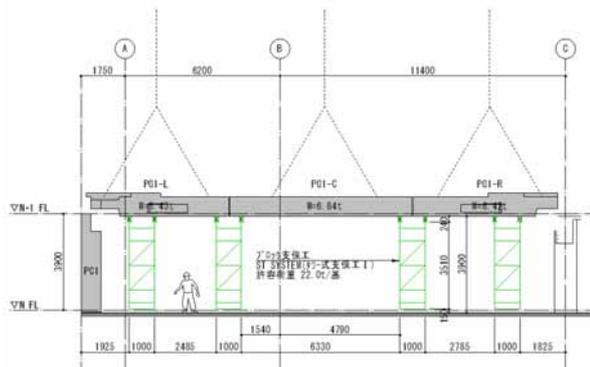
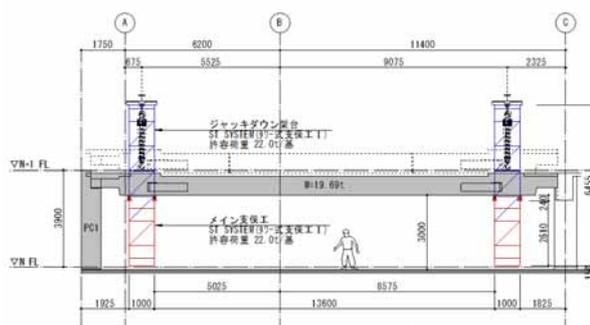
図 - 5 支保工配置図

ST 梁の支保工は 3 タイプ存在する .

ブロック支保工 : 3 分割された部材をそれぞれ支持する支保工 (4 箇所/梁)

メイン支保工 : 一体化された部材および, 場所打スラブ自重と作業荷重を支持する支保工 (2 箇所/梁) ブロック支保工をジャッキダウン時に盛り換え

ジャッキダウン架台: ジャッキダウン時, 一体化された部材を吊るための架台支保工 (2 箇所/梁) 支保工の転用は, タイプで異なるが現場搬入資材が必要最小限になるように計画した .

表 - 6 に支保工数量表, 図 - 5 に支保工配置図, 写真 - 6 に支保工設置状況をそれぞれ示す .

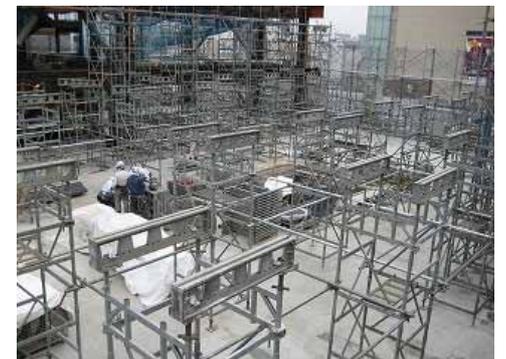
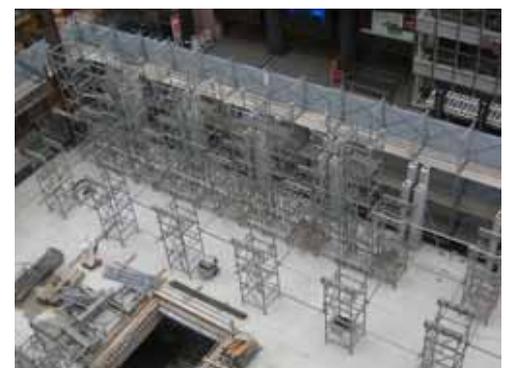
写真 - 6 支保工設置状況

部材重量 20t の ST 梁を支持し、本工事の条件に合う支保工材として、四角塔式とクサビ式が挙げられた。双方の施工性・コスト面を比較した結果、構成部材が少なく単純組立であり、またフロア内で転用使用するため、支保工単体をクレーンまたは、ハンドリフトで容易に移動出来る四角塔式支保工を採用した。

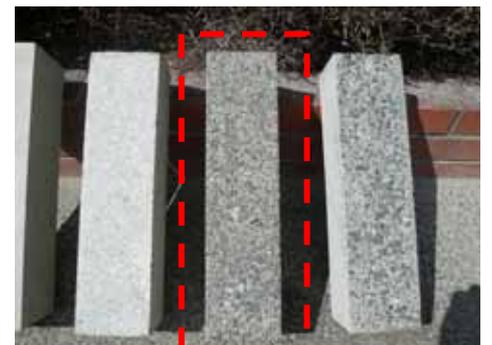
写真 - 7 洗い出し試験体

柱部材は 1 柱 2 ピースで構成された軸力柱 PC1 と, 上層の荷重を下層に伝えない飾り柱 PC2 の 2 タイプが存在し, 双方共断面 250mm × 800mm の薄型柱となっている . PC1 柱は外部面の洗い出し仕上げをデザイン的に見せている . 洗い出し仕上げの度合いについて, 削り出し・洗い出し深さ 3mm・4mm の 3 タイプの試験体を作成し, 骨材の目が粗くなく将来落下の危険性が少ない洗

い出し深さ 3mm が採用された。写真 - 7 に洗い出し試験体を示す。

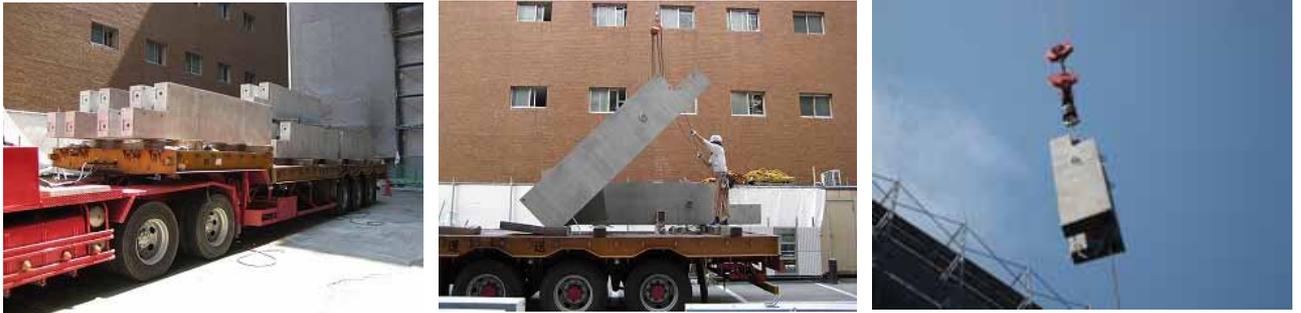
写真 - 8 PC1 柱 搬入・建起し・揚重状況

柱部材の架設は揚重回数を減らし据付スピードを上げるため、1 柱 2 部材の PC1 柱を製作工場にて予め仮設吊り治具で一体化した状態で搬入し、直接トレーラー荷台上で建起し揚重した。

写真 - 8 に PC1 柱搬入・建起し・揚重状況、写真 - 9 に PC2 柱搬入・建起し・揚重状況、図 - 6 に柱揚重据付計画図、写真 - 10 に柱部材据付状況を示す。

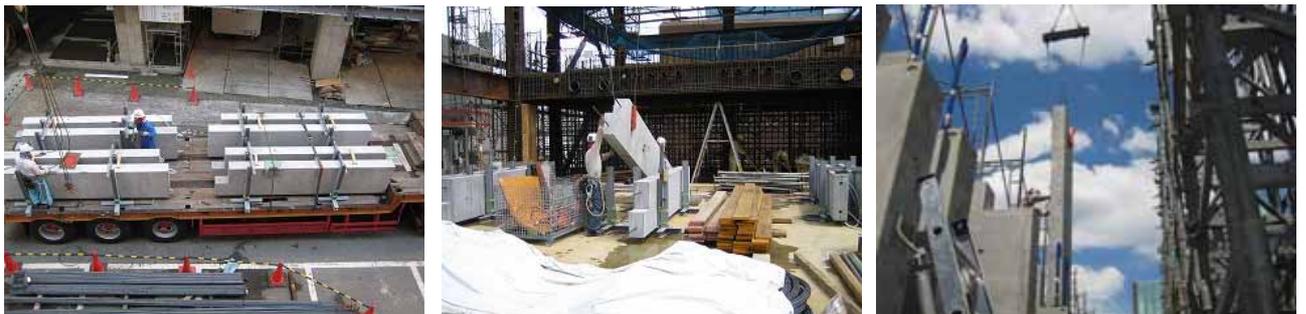
写真 - 9 PC2 柱 搬入・建起し・揚重状況

飾り柱 PC2 は、運搬時の転倒防止架台を製作し、搬入車両から 2 部材同時に施工階へ揚重することで、PC1・PC2 合計 42 ピースを 2 日間で据え付けた。

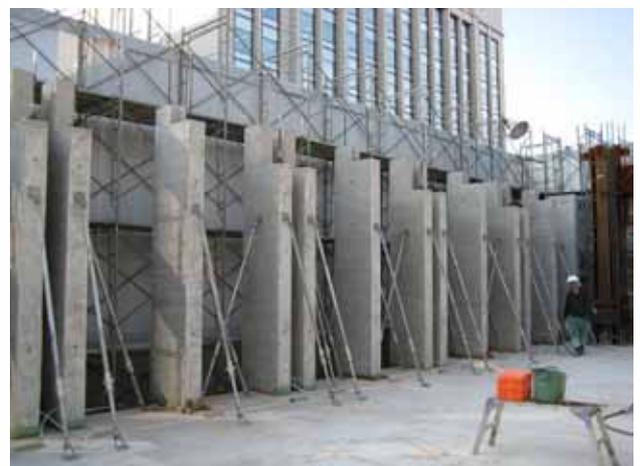
写真 - 10 柱部材据付状況

据付精度管理は、柱脚目地部において目違いを生じさせないように、下層階からの通りを重視した。

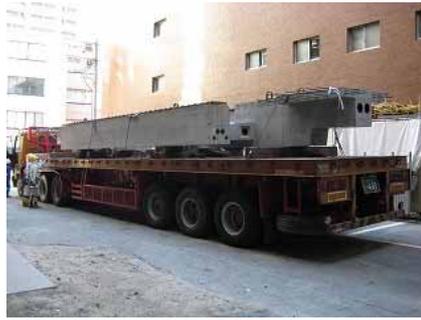
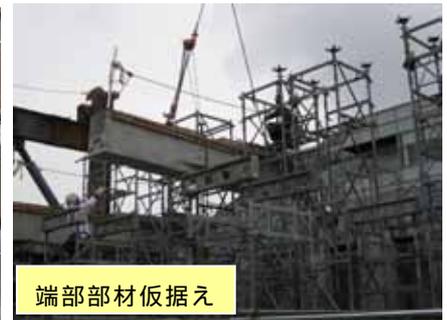
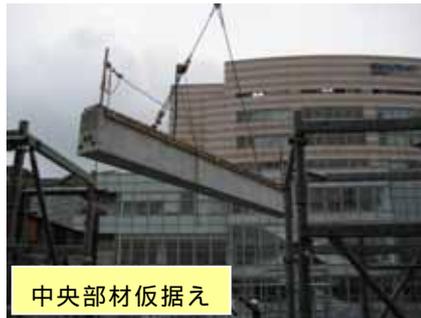
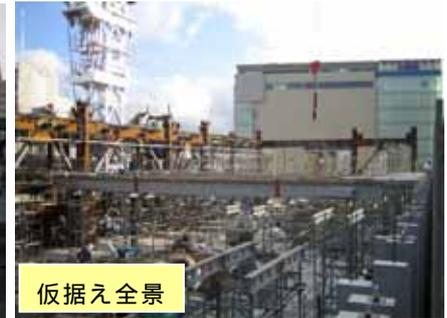
写真 - 1 1 ST 梁搬入・仮据え状況

タワークレーンを用いてブロック部材 L 側・中央・R 側の順に支保工上に据え付ける。この時 1 次ケーブル緊張作業スペースを確保するため、梁底を設計位置より 600mm 高い位置に据え付けた。

仮据え時の据付精度管理は、梁底のレベルと 3 ブロック全長の直線性を重視した。

写真 - 1 1 に ST 梁搬入・仮据え状況を示す。

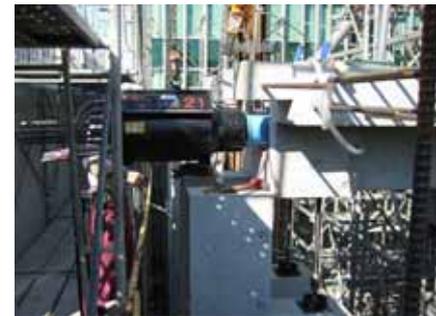
写真 - 1 2 ST 梁 1 次ケーブル緊張状況

2 ケーブル(DW12S12.7)の緊張作業により、3 ブロックを一体化させ、その後 不要となる中央側 2 箇所の支保工を移動撤去してジャッキダウンに備える。

写真 - 1 2 に ST 梁 1 次ケーブル緊張状況を示す。

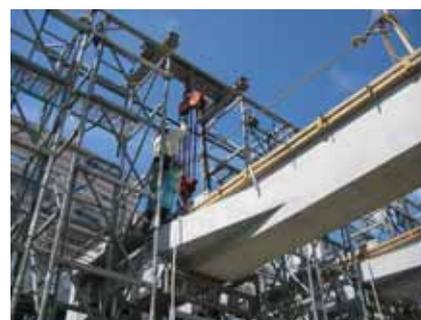
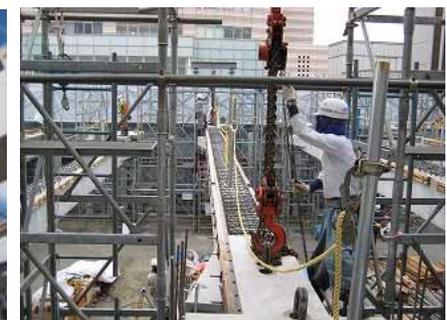
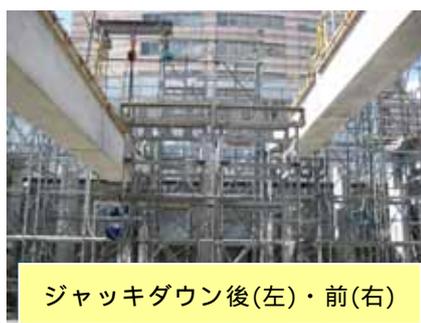
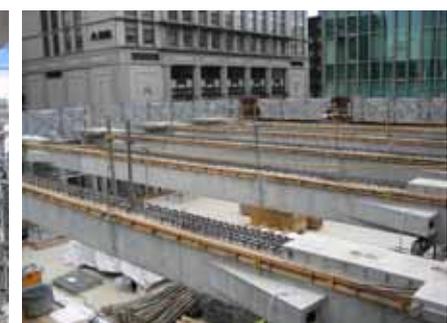
写真 - 1 3 ST 梁本据え状況

一体化となった ST 梁は重量が 20t となり、タワークレーン能力では吊れない。

そこで両端部に、架台と 15t チェーンブロックを設置して一旦地切りを行い、支保工天端を所定の高さに調整した後、600mm のジャッキダウンを行った。

本据え時の据付精度管理は、柱部材との段差と隣の ST 梁との間隔を重視した。

写真 - 1 3 に本据え状況を示す。

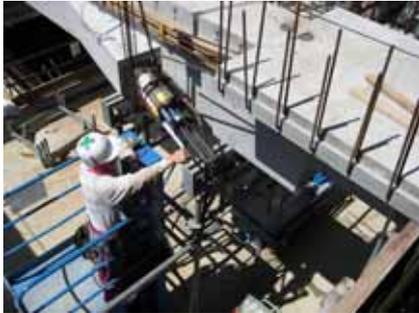
写真 - 14 ST梁2次ケーブル緊張状況

2次ケーブルの緊張端は、ST梁の部材端部において定着具が納まらないため、梁の側面に存在している。

写真 - 14 にST梁2次ケーブル緊張状況を示す。

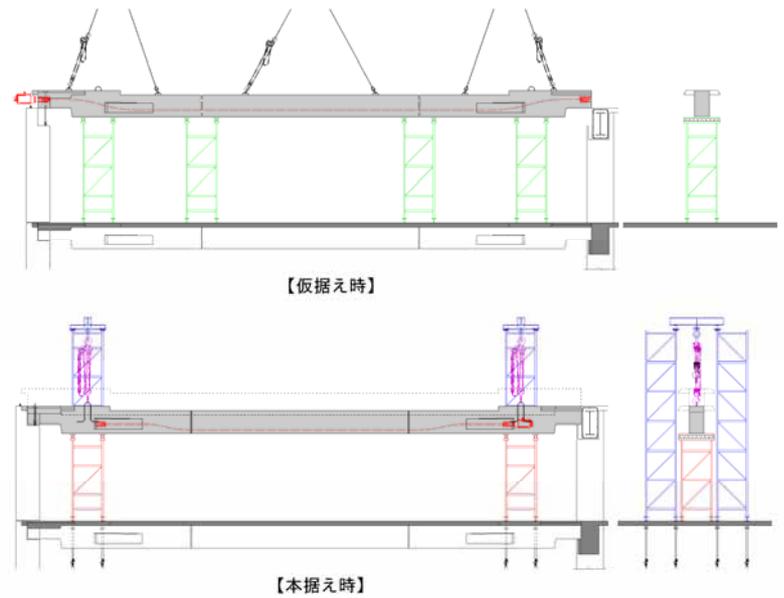
図 - 7 ST梁据付要領図

ST 梁据付作業の流れは下記のようなになる。

図 - 7 に ST 梁据付要領図，図 - 8 に PCa 部材据付イメージ図を示す。

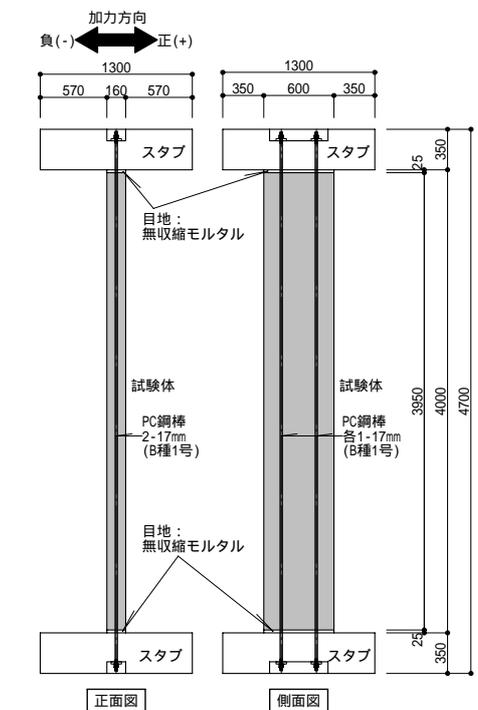
図-9 試験体配筋図・組立図

試験体緒元を表-7に、試験体配筋図および組立図を図-9に、材料特性を表-8および表-9に示す。本実験は、3体の試験体を用いて行い、要因は載荷履歴および軸力比とした。なお、試験体の寸法は、薄型PCaPC柱の性状をより明確に把握するために、実物より薄く設定しており、せい(D)と内法スパン(h)の比を1/25(D/h=160mm/4000mm=1/25)としている。横補強筋は、スパイラル筋(D6:SD295)と、コ型の中子筋(D6:SD295)を組み合わせたものを、100mmピッチで配置した。軸方向の組立筋は、4-D10および4-D16(共にSD295)とした。試験体およびスタブのコンクリート圧縮強度の目標値は、60N/mm²とした。試験体の組立は、無収縮モルタルを充填した目地25mmを介して、PC鋼棒2-17mm(B種1号)を用いて試験体と上下スタブを圧着接合した。プレストレス

導入後、シース内にグラウト材を充填した。

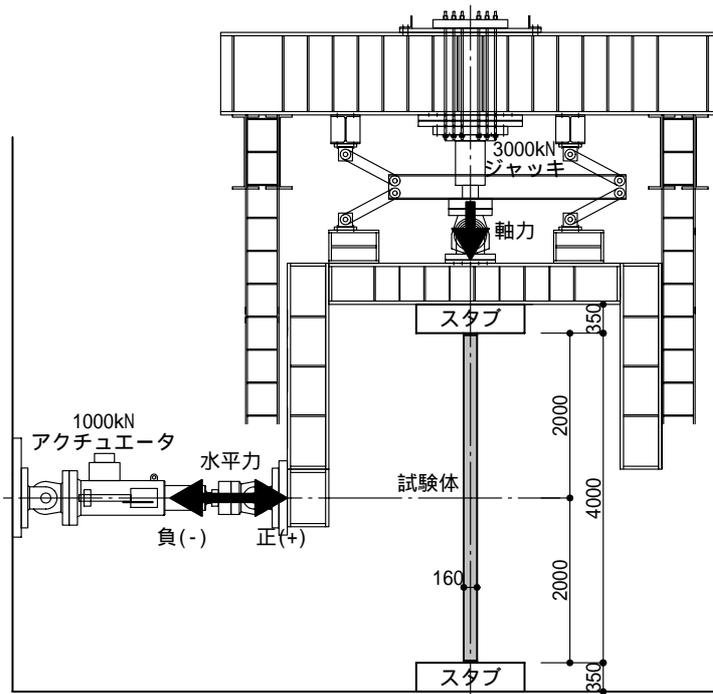
図 - 10 荷重装置図

荷重装置図を図 - 10 に示す。3000kN 油圧ジャッキおよび 1000kN アクチュエータを使用して、試験体に逆対称曲げせん断力を作用させた。荷重履歴を図 - 11 に示す。シリーズ1 (N00 試験体) は、層間変形角を+1.0%、+2.0%および+3.0%に保った状態で、荷重軸力を 0 kN (軸力比 0.05) から 2900 kN (軸力比 0.55) まで漸増させる計画とした。シリーズ2 (N02, N04 試験体) は、一定軸力下で正負交番繰返し漸増荷重とした。繰返し点は層間変形角で制御し、 $R = \pm 0.125\%$ 、 $\pm 0.25\%$ 、 $\pm 0.5\%$ 、 $\pm 1.0\%$ 、 $\pm 2.0\%$ および $\pm 3.0\%$ を各2回繰返した。軸力比は、0.2 (N02 試験体) および 0.4 (N04 試験体) とした。

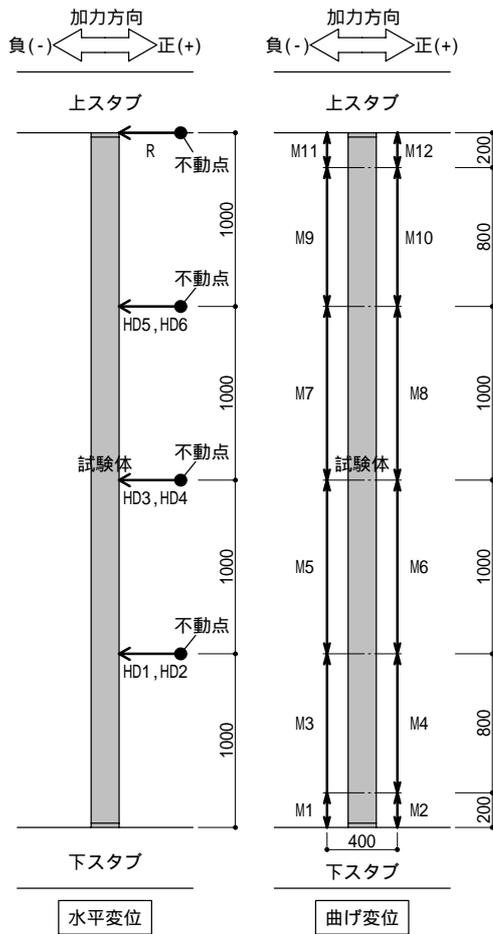
図 - 1 2 変位計配置図

変位計配置図を図 - 12 に示す。変位計による変位測定

項目は、試験体の層間変位(R)、水平変位(HD1~HD12)、曲げ変位(M1~M12)、および上スタブの回転変位(VD1, VD2)とした。試験体の層間変位(R)および水平変位(HD1~HD6)計測用の変位計は、反力床に固定された鉄骨柱(BH-300×300×13×25)にマグネットスタンドを用いて固定した。また、試験体の曲げ変位(M1~M21)計測用の変位計は、試験体に予め埋め込んだボルトにアルミ製治具を用いて支持した。スタブの回転角および試験体の軸変形(VD1, VD2)計測用の変位計は、上スタブにアルミ製治具を用いて取り付けられた。

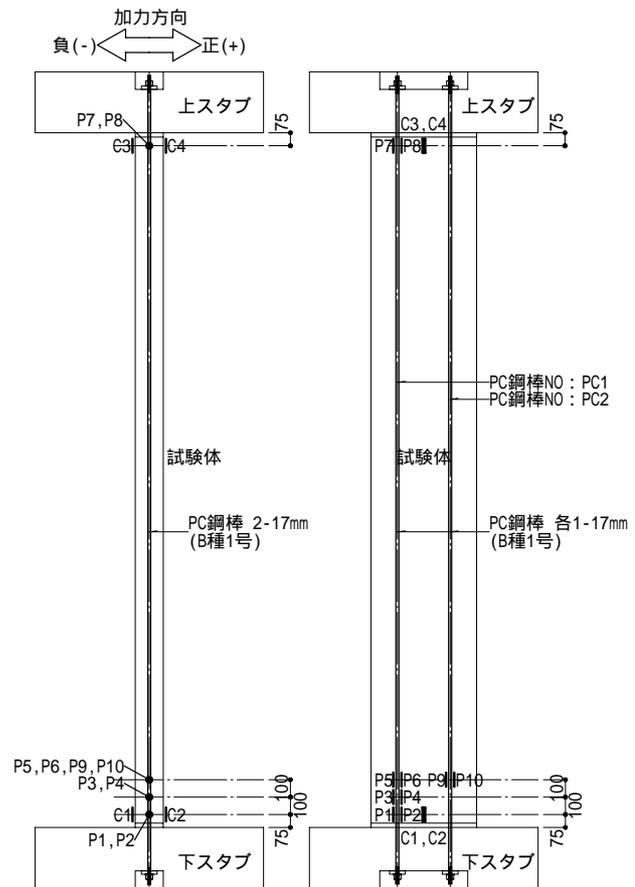
図 - 1 3 ひずみゲージ配置図

ひずみゲージ配置図を図 - 13 に示す。ひずみゲージによるひずみ測定項目は、PC 鋼棒のひずみ (P1~P10)、コンクリート表面のひずみ(C1~C4)、および横補強筋のひずみ(H1~H4)とした。PC 鋼棒のひずみ値は、1つの測定点に2枚(荷重方向に対して平行に裏表各1枚)のひずみゲージを貼り付け、その平均値とした。

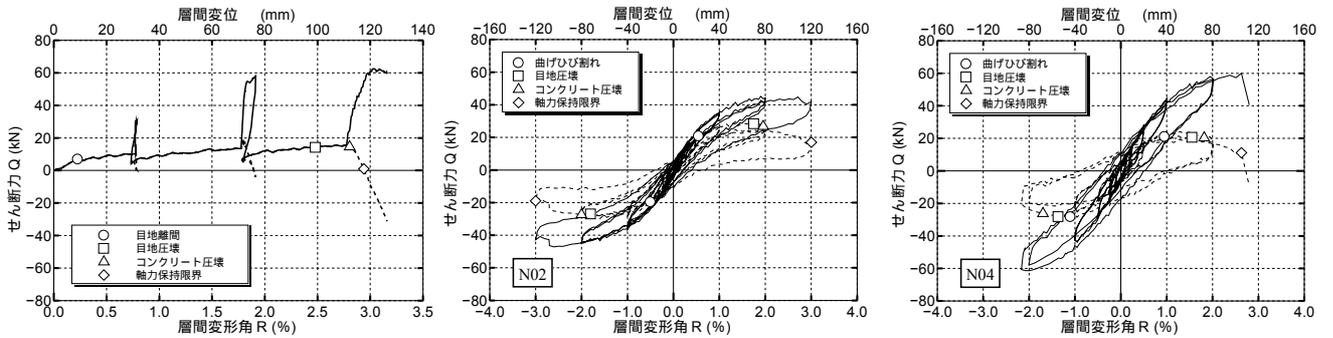
図 - 1 4 せん断力 - 層間変形角関係

せん断力 - 層間変形角関係を図 - 1 4 に、最終ひび割れ図を図 - 1 5 に、最終破壊状況を写真 - 1 5 に示す。なお、図 - 1 4 中の破線は、縦軸にアクチュエータのロードセル値を用い、実線は P- 効果による付加せん断力を補正した値を用いた。

サイクル 1 で、コンクリートに曲げひび割れが発生し、サイクル 2 の載荷軸力 2900kN, R=1.9% 時に柱脚より 600mm の高さまで及んだ。サイクル 3 の R=2.8% 時には、曲げひび割れの発生範囲が柱脚より 800mm の高さまで及んだ。サイクル 4 の載荷軸力 300kN, R=2.8% 時にコンクリートの圧壊が認められた。載荷軸力 1758kN, R=2.9% 時にアクチュエータのロードセル値が負側に転じた。載荷軸力 2756kN, R=3.2% 時に圧縮側のコンクリートに縦ひび割れが生じ、脆性的に破壊した。このとき、試験体が軸力を保持できなくなり、実験を終了した。

サイクル 1 の層間変形角 R=+0.55% 時および -0.5% 時にコンクリートに曲げひび割れが発生した。R=±1.0% 時には、曲げひび割れの発生範囲が柱脚より 600mm の高さまで及んだ。サイクル 2 の R=+1.75% および -1.80% 時に目地モルタルの圧壊が観察された。R=±2.0% 時には、曲げひび割れの発生範囲が柱脚より 900mm の高さまで及んだ。サイクル 3 の R=±2.0% 時にコンクリートの圧壊が認められた。その後、コンクリートの圧壊が徐々に進行し、アクチュエータのロードセル値が低下し始めた。R=-3.0% 時にコンクリートの圧壊が顕著となったので、このサイクルで実験を終了した。履歴ループは PC 部材特有の S 字型を示した。

サイクルの $R = +0.95\%$ 時およびサイクルの $R = -1.10\%$ 時に曲げひび割れが発生した。 $R = +1.56\%$ および -1.36% 時に目地モルタルの圧壊が観察された。 $R = +1.82\%$ および -1.70% 時にコンクリートの圧壊が観察された。 $R = \pm 2.0\%$ 時には、曲げひび割れの発生範囲が柱脚より 700mm の高さまで及んだ。サイクルの $R = +2.0\%$ を越えたあたりから、コンクリートの圧壊が急激に進行し、アクチュエータのロードセル値が低下し始めた。 $R = +2.8\%$ 時にアクチュエータのロードセル値が負側に転じたので、実験を終了した。履歴ループは線形に近い形状を示した。

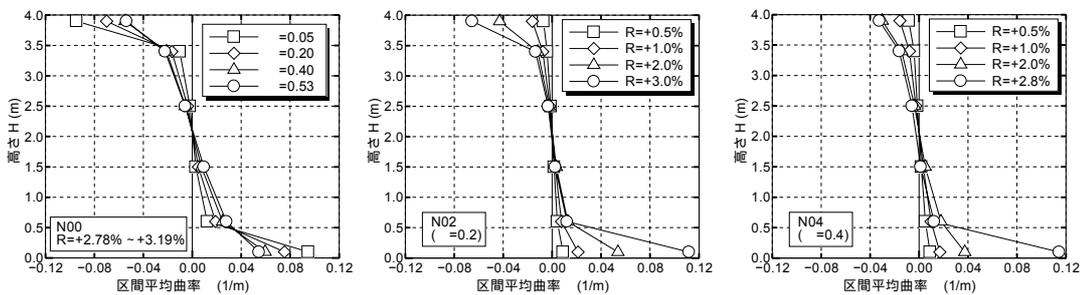
図 - 16 平均曲率分布

図 - 1 6 は、試験体の平均曲率分布を示す。図 - 1 7 は、柱脚から 75mm ~ 275mm の範囲で計測した PC 鋼棒のひずみ度分布を示す。なお、PC 鋼棒のひずみ度の値は、プレストレス力による初期ひ

いずれもサイクル (層間変形角約 3%, 軸力比 0.05 ~ 0.53) のものである。試験体の曲率分布はほぼ逆対称形となっており、柱脚および柱頭に変形が集中している。また、軸力の増加に伴い曲率が減少し、変形能力が乏しくなるのがわかる。PC 鋼棒は、軸力の増加に伴いひずみ度が減少し、降伏強度には達しなかった。

いずれの試験体も、柱脚および柱頭から 200mm の範囲に変形が集中している。また、いずれの層間変形角においても軸力比が大きいほど柱脚および柱頭の曲率は小さい値を示した。N02 試験体の PC 鋼棒ひずみ度は、 $R=+1.0\%$ まではほとんど変動しないが、コンクリートの圧壊が始まった $R=+2.0\%$ 付近から徐々に増大した。N04 試験体については、軸力保持能力を失った $R=+2.8\%$ に至るまで、約 300μ の増加にとどまった。また、いずれの試験体の PC 鋼棒も、降伏点ひずみ度 ($p_y = 5290\mu$) に達しなかった。

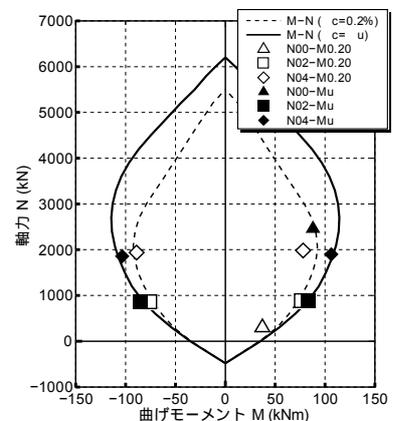
図 - 18 M - N 相関図

曲げ解析は、断面の平面保持を仮定し、ファイバー法を用いて行った。コンクリートの応力度 - ひずみ度関係は崎野らの提案式¹⁾²⁾により、PC 鋼棒の応力度 - ひずみ度関係は完全弾塑性型とした。また、実験値は、軸力による P-

効果およびすべり支承の摩擦力を補正して求めている。実験値と解析値の比較を表 - 10 に実験値と解析値の比較、M - N 相関図を図 - 18 に示す。N00 試験体においては、実験値が解析値より 18 ~ 24% 低い値を示した。また、N02 および N04 試験体においては、実験値と解析値の比は 0.86 ~ 1.11 であり、比較的良い対応を示した。

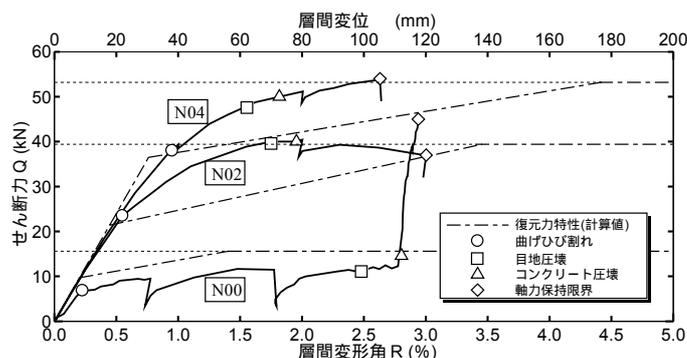
図 - 19 せん断力 - 層間変形角関係
(正側包絡線)

せん断力 - 層間変形角関係の正側包絡線を図 - 19 に示す。なお、N00 試験体については、サイクル、およびの部分のみを示す。復元力特性の仮定において、降伏剛性低下率算定式は、現在一般的に使用されている式³⁾⁴⁾を用いた。いずれの試験体についても、初期剛性、ひび割れ耐力および終局耐力は計算値と実験値は比較的良好一致するが、第二勾配については軸力比が高いほど、計算値と実験値は対応しないことがわかる。

試験体の復元力特性において、初期剛性、曲げひび割れ耐力および曲げ終局耐力の実験値は、解析値と比較的良好一致した。また、第二勾配については軸力比が高いほど、計算値と実験値は対応しなかった。
