# 2003年宮城県北部地震および十勝沖地震現地調査報告

技術本部 顧問 武藤 章

概要:2003年7月26日に宮城県東北部を震央とする宮城県北部地震,さらに,同年9月26日には十勝沖地震(M8.0)が主に北海道東部地方を襲った.両地震ともに震度6強ないし6弱の震度を記録し,各種の被害が出た.

この報告は上述記2地震直後に行った被害調査結果の概要をまとめたものである.

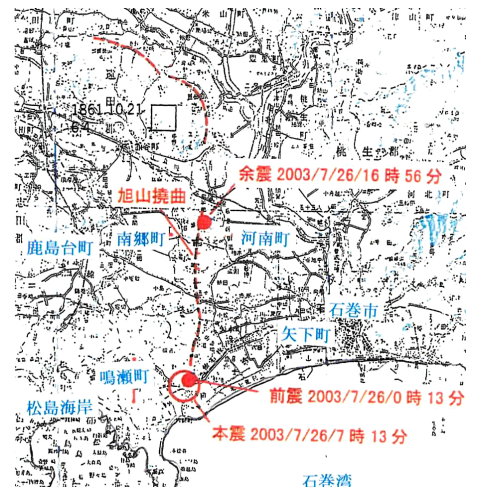
図-1 旭山撓曲  
「新編日本の活断層」(東大出版会)に加筆

3回の地震の震央が図-1のように、ほぼ南北方向に延びる旭山撓曲帯沿線上に位置することから、撓曲構造部の活動による地震であるとされた。このことについて旭山撓曲とは別の活断層の活動によるとする異論もあるが、いずれにしても活断層型の地震(直下型地震)である。また、2003年5月26日に発生した宮城県気仙沼沖の地震(M7.0)時には宮城県北部から岩手県南部地域で被害がでたが、当地域でも石巻市、湧谷町などで震度6弱を記録し、一部で地盤の液状化現象が見られた。さらに、1978年宮城県沖地震(M7.4)時には宮城県で死者28名、全半壊に6700棟余の被害が出た。

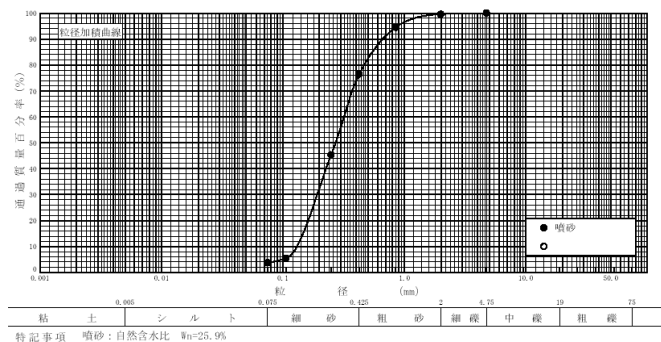
図-2 噴砂の粒径加積曲線

大量の噴砂によって田面は緩く波状～階段状に変形し、水が掛かからないところが生じた(写真-2)。噴砂はほとんど田園部に分布し、一部の農道(写真-3)を除いて、民家等に大きな被害はでなかった。この地区は1978年宮城県沖地震時にも大量の噴砂があったということである。噴砂サンプルの粒径加積曲線を図-2に示した。

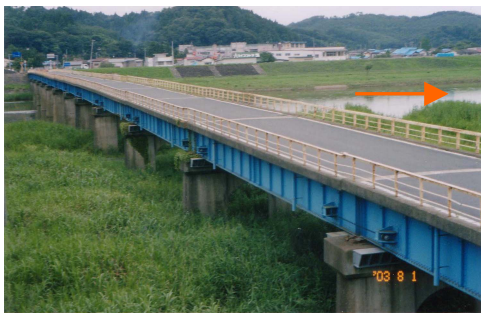
(1) 全景 (矢印は下流方向)

際に被害がでて,落橋防止対策がとられているが,今回地震でも損傷を受け交通止めになった.同橋では,ケーブルで連結された各橋桁が一様に橋軸方向に右岸側から左岸側へ移動し,左岸橋台パラベット部に橋桁が接触し(写真-16(2)),右岸橋台には相対的に空間ができて(3).全ての橋台,橋脚の支承部でアンカーボルトがせん断破壊され,橋桁部が下沓から外れた所では路面高に沓厚に相当する分だけ段差がでて,目開きしている(4).

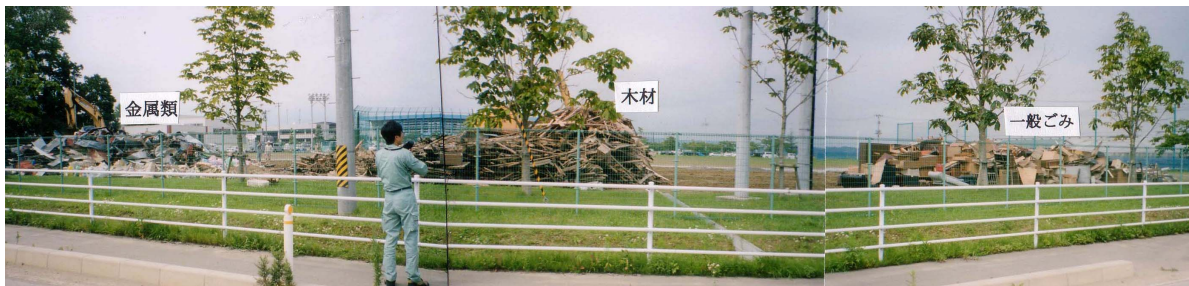
写真-17 廃材仮置き場寸景(南郷町)

河北町では既に閉鎖した一般廃棄物処理場を廃材の臨時処理場に転用したが指定物以外の廃棄物も持ち込まれて分別に苦勞したとのことである.鳴瀬町では鳴瀬中学校脇の広場を廃材の臨時集積場所に指定し,ボランティア係員数名が常駐して持ち込まれる廃棄物を,[金属類],[木質類],[家具類],[壁・瓦・塀],[食器・ガラス]および[生活関連]毎に決められた場所に誘導し,集積していた(7月31日現在,写真-17).また,避難所等からでる分別不備の生活ゴミはボランティアによって分別し直されている.

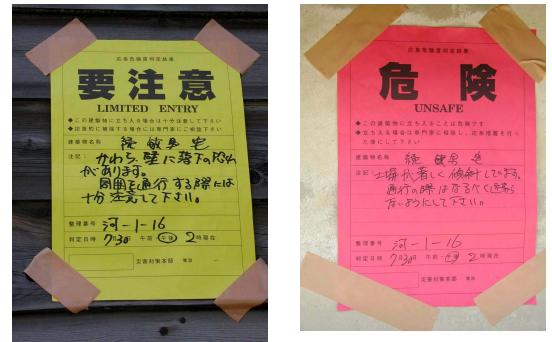
写真-18 建物等の安全性評価張り紙

地震によって損傷を受けた建物,石積ブロック塀等は余震による2次災害防止あるいは避難所から帰宅する場合の安全性評価等に重要である.河南町では災害対策本部の手によって,写真-18のようにいち早く「要注意」(黄紙),「危険」(赤紙)の告示ビラが張り出された.これらの活動には専門家のボランティア参加が有効であろうと思われる.

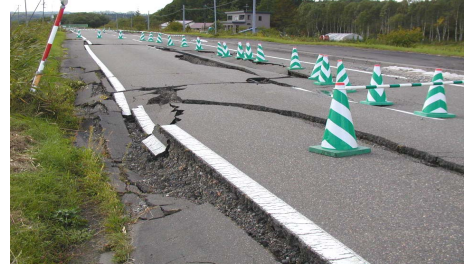
写真-22 一般国道 336 号線の被害例

調査時には主要道は復旧工事進行中で調査できる条件になかった。その中で、国道336号線豊頃町地内では道路被害様相がほとんど手付かずのまま残されていた。豊頃町地内では各所で路盤・舗装部の複雑な変状が目立ったが、被害の多くは盛土部で見られ、切土部では軽微な被害に留まっている。代表的な路面の状況を写真-22に示した。多くのところでは写真-22(3)のように、亀裂が発生したり、波状にうねったりする被害が出た。

写真-22(1)は盛土斜面(写真の左側)に若干の崩壊あるいは変形があったが、歩道部アスファルト舗装板が路盤(路床)の砂礫との間で、すべり(自由)運動したために生じたのであろうと思われる。このタイプの割れ目は多くのところで見られる。写真(2)は豊頃町地内の畑地に低盛土で建設された道路でみられる破壊状況で、軟質(弱)地盤の破壊に関して生じた亀裂であらうと思われる。このタイプのものも豊頃町長節、旅来地区内の各地で見られる。

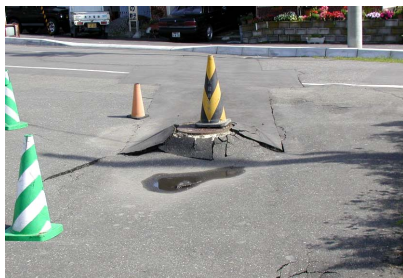
(1) 浦河町向別地内国道 235 号線脇

浦河町の一部から釧路市や釧路町地内、特に十勝川河口付近から釧路市内にかけた各地で貯水槽等の地下埋設構造物やマンホールの浮き上がりが見られ、交通傷害(写真-23)が生じた。また、道路基盤あるいは道路周辺地盤から大規模な噴砂があったところでは、道路面に沈下、うねり、地割れ等が生じている(写真-28)。

写真-23 各地で見られるマンホールの浮き上がり

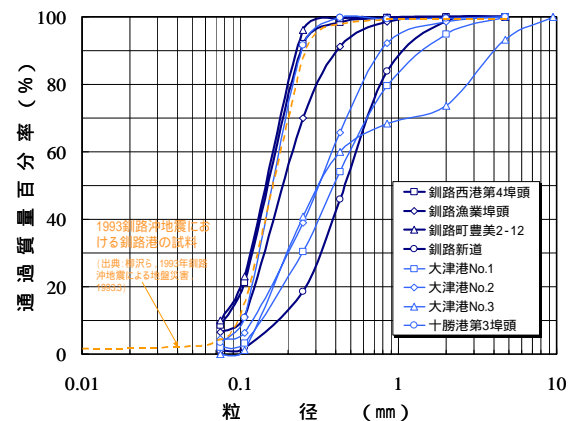
図-3 噴砂の粒径加積曲線

噴砂丘から採取したサンプルの粒度試験結果を図-3に示す。これによると場所によって、粒度構成が異なるが、従来液状化しやすい粒度分布とされる範囲内にあり、均等係数が小さく、粒径のそろった砂質地盤が液状化したことが判る。
