# プレキャスト壁高欄の設計・施工

## ほくりくじどうしゃどう まいばら きのもと —北陸自動車道 米原JCT～木之本IC 間橋梁補修工事—

**概要**：1970年代後半に建設された北陸自動車道の米原JCT～木之本IC間のRC床版橋は1990年頃から冬季に大量に散布されるようになった凍結防止剤により、張出し床版などが塩害を受けている。劣化損傷が著しく進行している張出し床版を撤去・再構築するとともに、たわみ性防護柵を用いている橋梁においては、より安全性の高いコンクリート製の剛性防護柵(壁高欄)に更新する工事を行うこととなった。また、限られた規制期間内に補修工事を完了するため、プレキャスト壁高欄採用による工程短縮を図った。

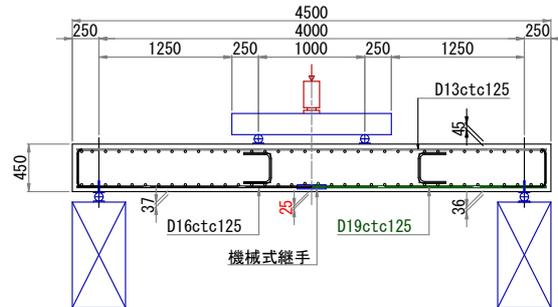
図-4 繰り返し载荷試験の供試体

図-4に示すように部材厚は実構造物と同様の450mmとし、支間を4.0m、幅は1.0mとした。配筋も実構造物と同様に125mm間隔とし、引張縁側の鉄筋D16とD19とを支間中央で機械式継手により接続した。D19の鉄筋と機械式継手はエポキシ樹脂塗装を施した。なお、供試体のコンクリート強度は設計基準強度の40N/mm<sup>2</sup>を大きく上回る57N/mm<sup>2</sup>程度であった。

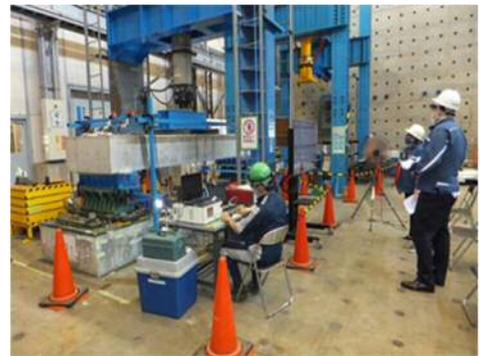
写真-1 载荷試験状況

荷重を180kNまで載荷し、ひび割れスケッチを行った後に荷重を除去した。写真-1に載荷試験状況を示す。

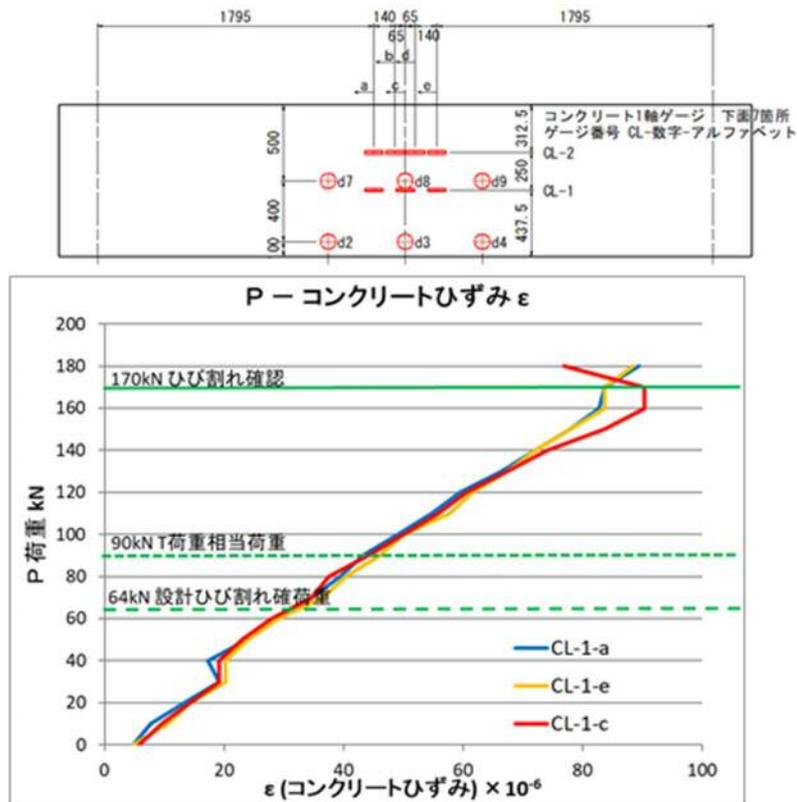
図-5 ひび割れ発生までのコンクリート下縁における荷重-ひずみ関係

図-5にひび割れ発生までのコンクリート下縁における荷重-ひずみ関係、図-6に供試体中央の荷重-変位関係を示す。ひび割れ発生荷重170kNまでは弾性体として挙動していることがわかる。

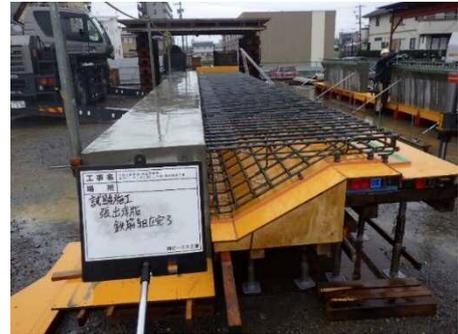
写真-2 新設張出し床版供試体

本工事では、プレキャスト壁高欄を支保工上に先行設置してから張出し床版の打設を行う。床版コンクリートの打設時には、バイブレーターの挿入箇所がプレキャスト壁高欄の前面に限定される。このため、壁高欄下面におけるコンクリートの充填性が懸念される。したがって、実施工に先立ち、床版コンクリート充填性の確認、ならびに施工手順の問題点の有無を確認するため、実物大供試体による試験施工を行った。張出し床版の供試体を写真-2、プレキャスト壁高欄の供試体を写真-3に示す。
