# 再アルカリ化を施したRC橋の補修工事

## —千歳橋—

工 事 名: 平成 15 年度千歳橋補修工事

工事場所: 山口県玖珂郡由宇町柏原地内

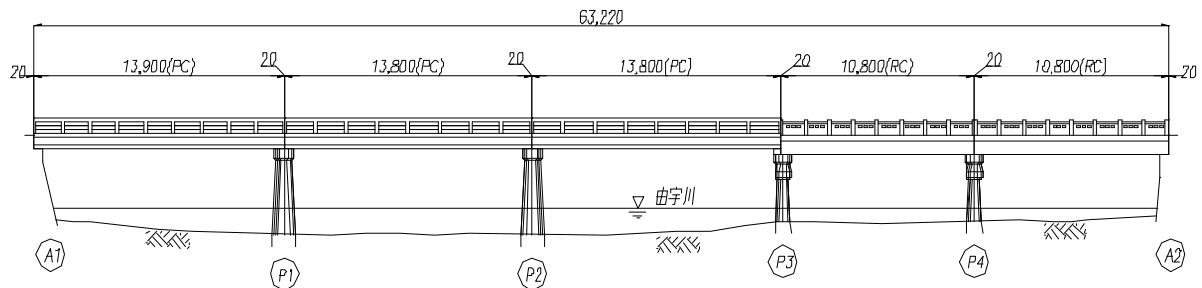
図-1 側面図

千歳橋は、山口県玖珂郡由宇町に位置し昭和初期に供用した橋長 63.220m、有効幅員 5.50m の 5 径間単純鉄筋コンクリート T 桁橋である。そのうち 41.570m は、河川の氾濫により一部は 3 径間単純プレストレストコンクリート I 桁橋となっており、現在では 3 径間が PC 橋、残り 21.650m は RC 橋となっている。

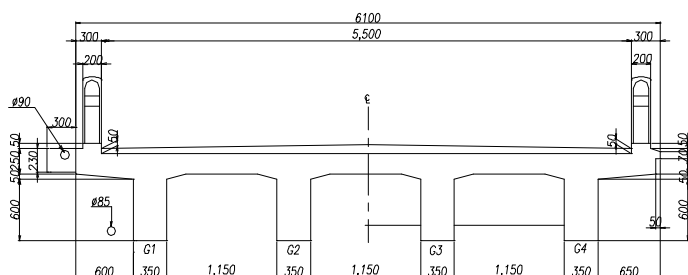
図-4 断面図 (P3~A2 径間)

本橋梁は町役場や小学校に近く歩行者や車輛の通行が多いが、経年劣化等によりひび割れや浮き・剥離を生じていたため、ひび割れ注入、断面修復、表面保護、橋座拡幅、変位制限装置設置及び防水層の設置等、橋梁全体の補修を行うこととなった。特に 2 径間単純鉄筋コンクリート橋については、中性化が進行していることから、再アルカリ化を行った。本報告は、各種補修のうち再アルカリ化について報告する。

ここで、本橋は上部工の中性化が既に鉄筋以深にまで進行している状況にあり、劣化部分を完全に除去できない状態であった。よってこの補修対策工法として次の 3 ケースが考えられた。

この3工法の比較の結果、20年と設定した残存供用年数期間内で、経済性・施工性に優れ、維持管理費を低く抑えることが可能となる再アルカリ化工法が採用された。
