## 火害を受けた高架橋の補修工事

概要：火害を受けた高架橋は、5径間のポストテンション方式PC連続中空床版橋であり、供用前にP2橋脚付近で火災が発生し、火災元近傍のP2橋脚や上部工に、広範囲にわたりコンクリートの剥落やひび割れが生じた。

本報告は、上部工、下部工及び支承の現地調査、載荷試験、補修設計及びその施工について報告するものである。

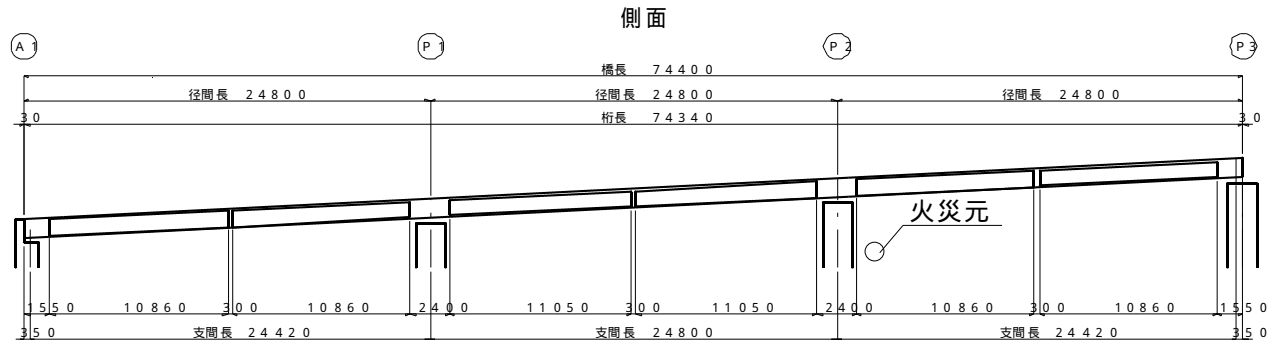
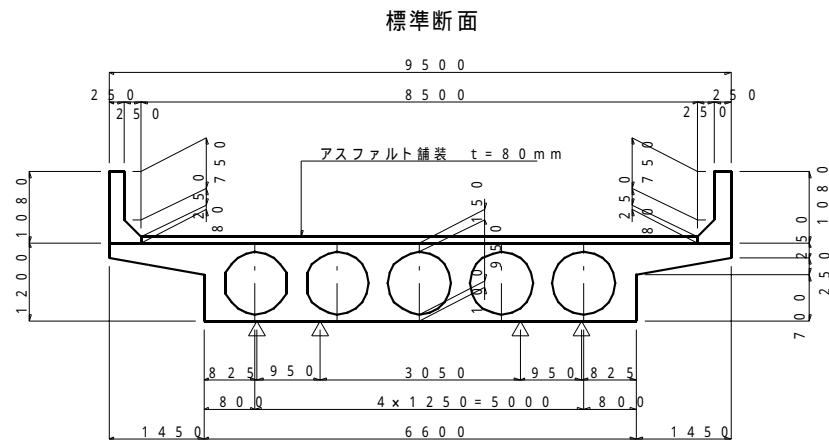
図 - 1 概要図

図-1に上部工の概要図を示す。火災元は、図に示すようにP2橋脚のP3側であり、本工事の補修対象範囲は、P1～P3径間のL及びR側両方である。また、火害後の状況写真を写真-1～2に示すが、写真に示すように火災後は全径間に渡り上部工の下面に煤がついている状態であった。
