凍結防止剤散布環境下の高速道路におけるリパッシブ工法の補修効果

大阪支店	土木営業部	鴨谷知繁
大阪支店	土木技術部	岡下裕一
大阪支店	土木技術部	武智愛
大阪支店	土木技術部	山村智

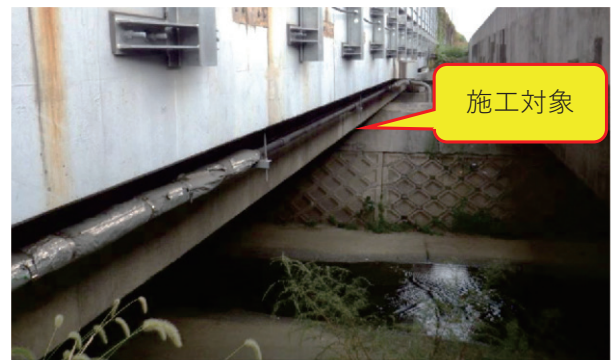
写真-1 対象橋梁の外観

対象橋梁は、写真-1 に示すような 1970 年に供用開始され、凍結防止剤散布量が年間 20t/km 程度である高速道路の PC 橋である。図-1 に示すように桁高 1.15m の主桁(T 桁)10 本により構成されている単純ポストテンション方式 PC 橋であり、橋長は 27.6m、有効幅員 13m である。図-2 に示すように主桁 1 本あたり、5 本の上縁定着ケーブルと 5 本の端部定着ケーブル(いずれも 12φ7mm シース径 45mm)が配置されている。

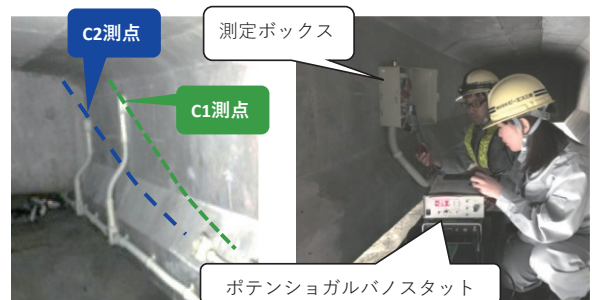
写真-3 モニタリング状況

モニタリング項目は PC 鋼材の自然電位をとした。自然電位測定用のモニタリングセンサーは、**図-3**に示す汎用品とし、補修後**図-2**に示す位置の PC 鋼材近傍に埋設した。測定は、**写真-3**に示すように配線配管の設置後、ポテンシオガルバナスタットに接続し補修後 900 日まで実施した。なお、2018 年については季節の影響を把握するため各季節に、2019 年と 2020 年は気温が高く腐食反応が活発化すると考えられる夏季に測定を実施した。
