凍結防止剤散布環境下の高速道路における リパッシブ工法の補修効果

概要：凍結防止剤を散布する高速道路のPC橋においてグラウト充填不足部に生じたPC鋼材の腐食に対する補修を実施した。リパッシブ工法を試験的に適用し、その後の自然電位モニタリングを定期的に行った結果、多量の塩化物イオンのシース内への侵入が確認された上縁定着ケーブルであっても、同工法を一般道のPC橋に適用し得られた結果と同様に、ASTM基準で「90%以上の確率で腐食なし」を示す閾値である-200 (mV vs CSE) より貴な値を補修後900日間継続して示したことから、リパッシブ工法は高速道路のPC橋においても良好な補修効果を発揮することが確認された。

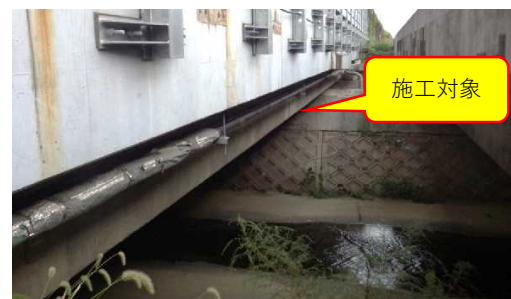
写真-1 対象橋梁の外観

対象橋梁は、写真-1に外観を示すような高速道路の単純ポストテンション方式PCT桁橋である。対象橋梁が位置する区間は、1970年に供用開始されており、凍結防止剤散布量は年間20t/km程度である。図-1に支間中央部の

断面図を示すように桁高 1.15m の主桁 10 本により構成されており、橋長は 27.6m、有効幅員は 13m である。図-2 に示すように主桁 1 本あたり、5 本の上縁定着ケーブルと 5 本の端部定着ケーブルが配置されている。主ケーブルはいずれも 12φ7mm(シース径 45mm)である。

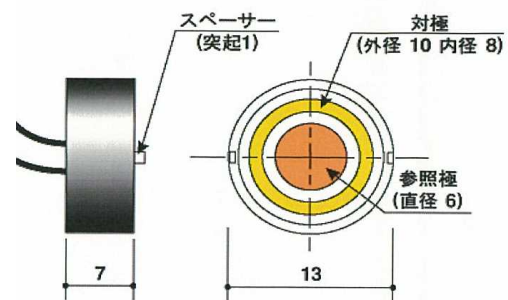
図-4 モニタリングセンサー

モニタリング項目は PC 鋼材の自然電位をとした。自然電位測定用のモニタリングセンサーは、図-4に示す既報⁵⁾でも使用した汎用品とし、補修後図-2および写真-4に示す位置の PC 鋼材近傍に埋設した。測定は、写真-4に示すように配線配管の設置後、ポテンショガルバナスタットに接続し補修後 900 日まで実施した。なお、2018 年については季節の影響を把握するため各季節に、2019 年と 2020 年は気温が高く腐食反応が活発化すると考えられる夏季に測定を実施した。
