リパッシブ工法の新しい品質・出来形管理の提案

一名神高速道路（特定更新等）

うちあはらひえつきょう 内阿原避溢橋 PC グラウト再注入工事

概要：本報告はポストテンション方式 T 桁橋である内阿原避溢橋の主ケーブルに生じた PC グラウト充填不足部に対して自然流下方式 PC グラウト再注入工法を適用した工事報告である。事前調査の結果、充填不足が確認されたのは調査数量の 18%程度であり、充填不足部の PC グラウトには塩化物イオンが確認され、その付近の PC 鋼材には鋼材腐食が認められた。本工事は試験工事に位置付けられ、PC グラウト施工管理基準を策定するため、ケーブル 1 本毎の注入量を計測管理することが求められ、目盛り付き注入ベッセルを用いた管理方法を提案した。その結果、従来管理方法と比較すると品質・出来形管理が簡素化された。同時に非破壊検査方法を用いて、PC グラウトの良好な充填性能や良好な鋼材腐食抑制効果を確認した。

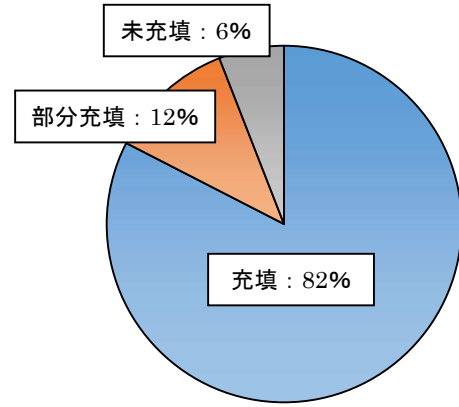
図-5 PC グラウト充填状況の割合 (調査数量：286 箇所)

図-5 にグラウト充填状況の調査結果を示す。結果は調査数量 286 箇所に対する割合で示してい

る。本橋梁においては未充填，部分充填を加え，18%程度のグラウトが十分な充填ではない結果となった。

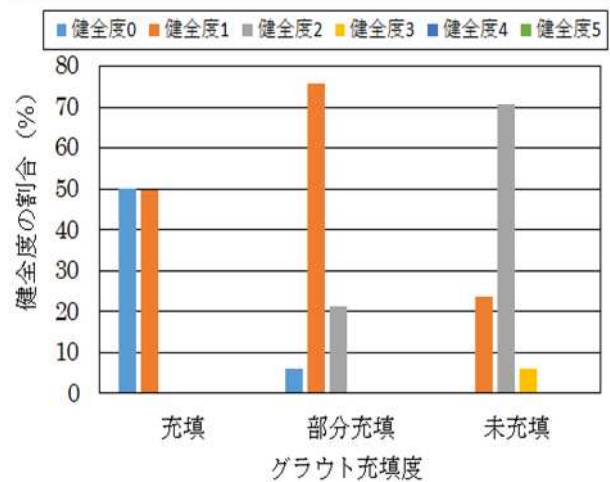
図-6 PC グラウト充填状況と PC 鋼材の健全性の関係

グラウトの充填度の確認の後，PC 鋼材の健全性を評価した。グラウト充填度と PC 鋼材の健全性の関係を図-6 に示す。図はそれぞれのグラウト充填状況におけるその充填度に属する総数に対するそれぞれの PC 鋼材健全度に属する総数の割合で示している。グラウト充填されている PC 鋼材の健全度は健全度 0 および健全度 1 がそれぞれ 50% 占めており，部分充填の場合には健全度 1 が 70%，健全度 2 が 20%，未充填の場合には健全度 1 が 22%，健全度 2 が 70%，健全度 3 が 5% とグラウト充填度が充填，部分充填，未充填となるに従い PC 鋼材の健全性は低下する傾向にあった。これは PC 鋼材の健全性に及ぼすグラウトの影響を示すものである。写真-4 に健全度 3 の PC 鋼材の状況を示す。

各充填度のケーブルのグラウトに含まれる塩化物イオン量を表-1 に示す。グラウトが未充填の場合，グラウトに含まれる塩化物イオン量は，部分充填および充填のそれと比較して多い傾向にあり，それに伴い PC 鋼材の健全性は低下する傾向にあった。図-6 で示したグラウト充填度が未充填になるに従い，PC 鋼材の健全性が低下する原因の一つにグラウトに含有される塩化物イオン量があるものと推定される。

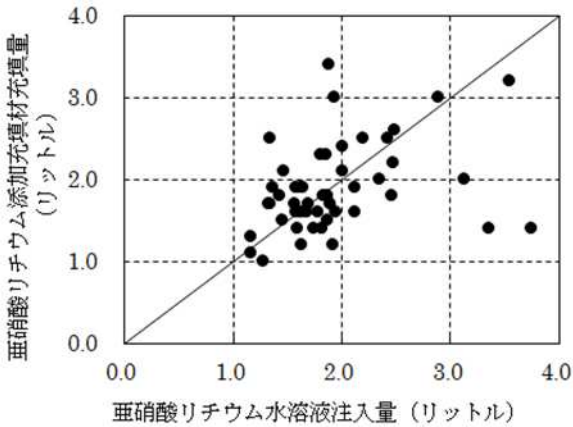
図-7 亜硝酸リチウム水溶液注入量と
亜硝酸リチウム添加充填材充填量の関係

図-7 に同一ケーブルにおける水溶液注入量と充填材充填量の注入量の関係を示す。両者には正の相関が認められるものの，水溶液注入量の大小に関係なくばらつきが認められる。充填材充填量は水溶液の注入量の 0.8 から 1.2 倍の範囲内であった。

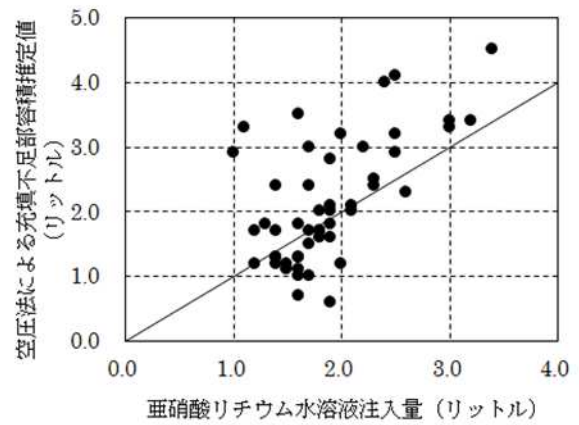
図-8 亜硝酸リチウム水溶液注入量と空圧法による充填不足部容積推定値の関係

図-8 に水溶液注入量と空圧法による充填不足部容積推定値との関係を示す。両者には正の相関が認められるものの，ばらつきが大きく，平均で水溶液注入量の 0.75 か

ら 1.45 倍であった。空圧法は非破壊検査法であり、100%の精度を求めるものではないと考えられる。大きなばらつきの原因として、シース内の密閉性や、グラウトとシース間の隙間などに影響されるものと推定している。

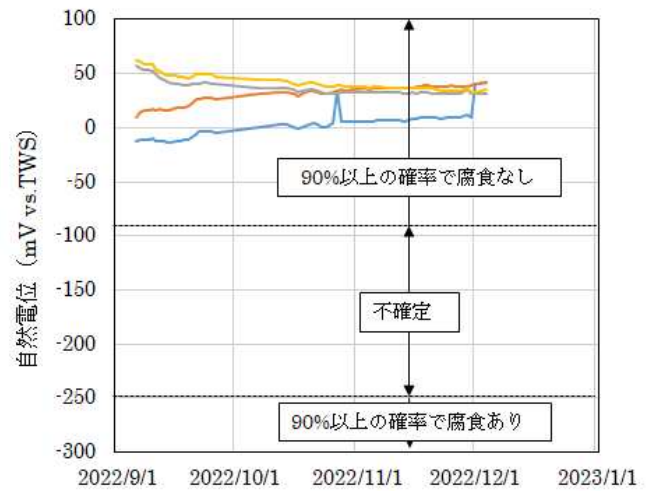
図-9 PC 鋼材の電位計測結果

チタンワイヤーセンサーはいずれも PC 鋼材が腐食した 4 か所に設置した。計測結果を図-9 に、また ASTM 規準を表-2 に示す。

PC 鋼材の電位は経時変化を伴い 10mV から 40mV (vs TWC) の範囲内で安定している。表-2 から「90% 以上の確率で腐食なし」と判定され、リパッシブ工法による腐食抑制効果が明確となった。
