分岐部を有する中空床版橋の施工

ー東 IC ランプ橋ー

本橋梁は、高知南国道路の高知東 IC に位置するランプ橋である。構造形式は、PC6 径間連続ラーメン中空床版橋で、構造的特徴としては分岐部を有すること、平面線形が $R=300$ であること等があげられる。

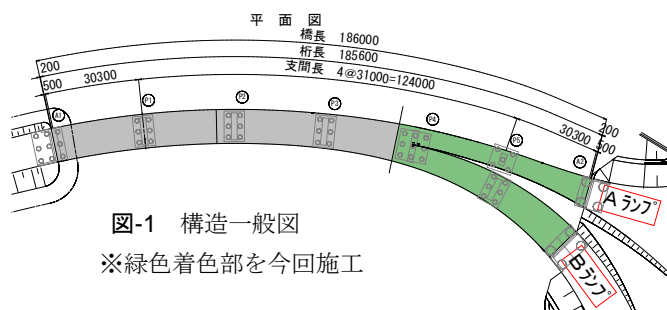
- ・ 工事名：東 IC ランプ橋上部第 1 工事
- ・ 発注者：四国地方整備局
土佐国道事務所
- ・ 施工者：(株)ピーエス三菱
 - ・ 工事場所：高知県南国市伊達野
 - ・ 工期：H17.11.11～H20.11.24
 - ・ 橋長：186m
 - ・ 支間：30.3m+4@31m+30.3m
 - ・ 幅員 6.06m～13.485m
 - ・ 主要材料

コンクリート $\sigma_{ck}=36\text{N/mm}^2$ 960m³
PC 鋼材 SWPR7B 12S15.2 38t

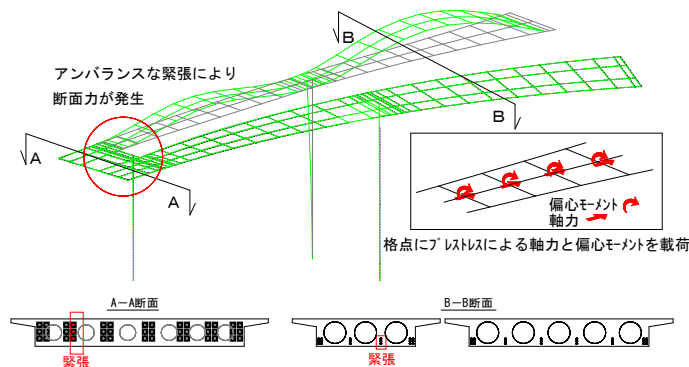
図-2 フレーム解析概要

ストレスの差が最小になるように施工することが大前提であるが、実際の緊張作業では、緊張力の導入速度により、若干の緊張力のバラツキが生じる可能性がある。そのため、3 次元フレーム解析を実施し、施工時のプレストレスの影響を確認した。解析では、仮に片側 A ランプの一部の鋼材を緊張した場合、プレストレスのみで下図のような変形を生じ、分岐部分にねじれモーメントのような力が発生することが確認された。そのため、この解析結果を元に、分岐部のひび割れ発生防止を目的として、ねじりモーメントに対する補強を実施した。

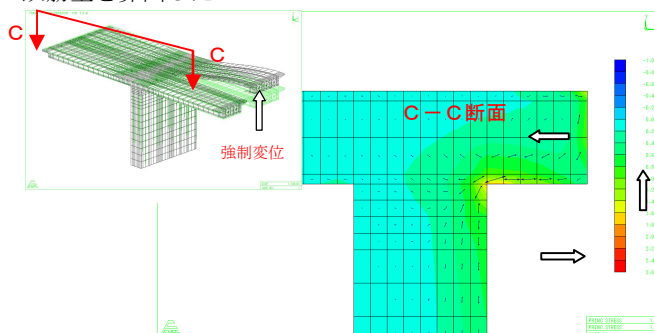
図-3 分岐部応力図

フレーム解析では、分岐部には断面力が発生しているが、剛域としているためその箇所の断面力は無視している。そこで緊張により発生する変位を FEM モデルに与えると、分岐部でねじりモーメントのような応力の流れが確認できた(図-3)。FEM 解析での橋体表面の引張応力は -2.1N/mm^2 程度で補強の必要はなかったが、安全側の配慮として、3 次元フレームモデルによる剛域部のフレーム部材の断面力を用い補強鉄筋量を算出した。

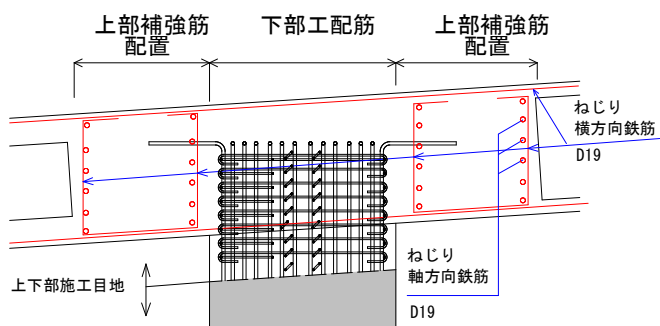
図-4 補強筋概要図

発注時の分岐部の鉄筋は、最小鉄筋量程度しか配置されておらず、ほぼ無筋コンクリートのような状態であった。

フレーム部材の断面力を用い算出された補強鉄筋を下図のように配置した。

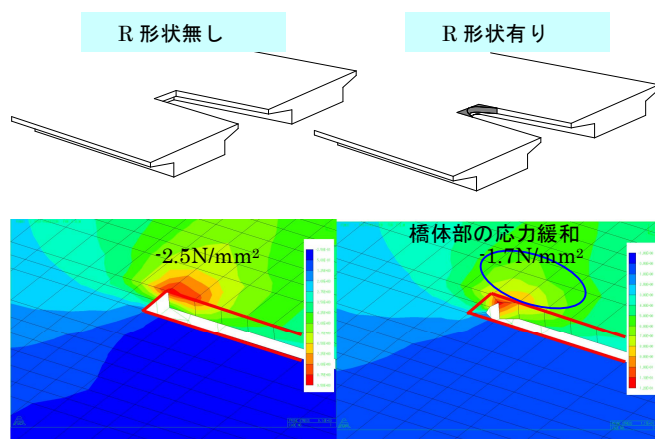
図-5 隅各部局部応力図

分岐部の応力集中緩和を目的として、隅各部に R 形状の隅切りを追加した。解析結果では、橋体に発生していた局部応力が、R 形状部に異動し、橋体部の局部応力が -2.5N/mm^2 から -1.7N/mm^2 程度に緩和していることが確認できた (図-5)。

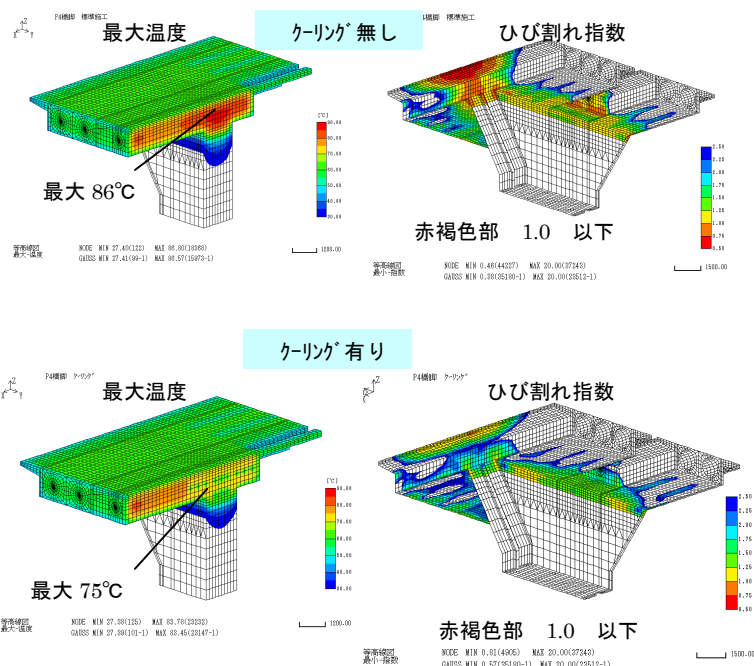
図-6 温度解析結果概要

分岐部である P4 橋脚部は広幅員となっており、大断面のマスコン部材である。そのため、コンクリート硬化時の水和熱に伴う体積変化に起因するひび割れや、下部工側の既設コンクリートの外部拘束によるひび割れが発生する懸念があった。

そのため、実施工では、パイプクーリングを実施し、コンクリート水和熱の低減対策を実施した。事前解析では、実配合と過去の平均気温データを用い、パイプクーリングを実施しない場合と比較し、柱頭部の最大温度を 11°C 低下させることができ、ひび割れ指数が 1.0 以下になる範囲も低減することが確認できた。事前解析によりパイプクーリングを実施しても、ひび割れ指数が 1.0 以下になる箇所は、鉄筋による補強を実施した。実施工では、橋体の温度計測は実施せず、事前解析との比較はできなかったが、ひび割れの発生は確認できなかった。
