# 床版取替を伴う鋼単純トラス桁橋の既設鋼桁照査

## しじゅうはっせがわはし —中国自動車道 四十八瀬川橋他 1 橋床版取替工事—

大阪支店 土木技術部（九州支店駐在） 藤田知高  
大阪支店 土木技術部 田中寛規

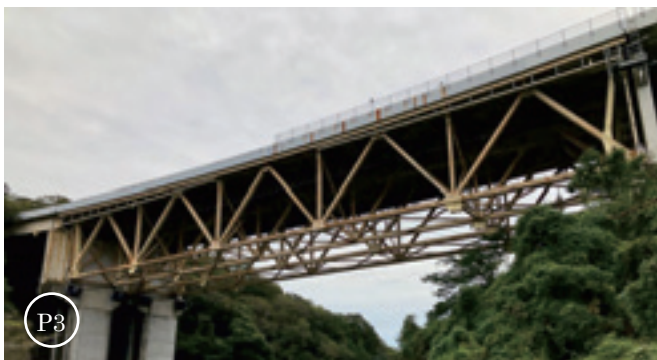
写真-1 四十八瀬川橋 P2～P3 径間（手前が上り線）

本稿で着目した橋梁（写真-1）の概要を以下に示す。
