欧州 PC 橋維持管理調査報告

技術本部

青山敏幸

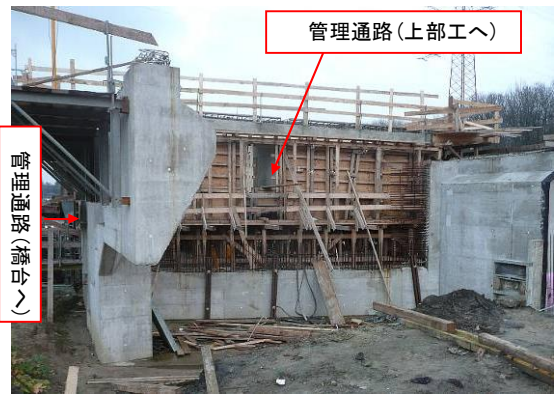
写真-1 新設橋梁 (A40-Sechsstreifiger Ausbau) の橋台部

ドイツの新設橋梁(A40-Sechsstreifigter Ausbau)では、写真-1 に示すように橋台の側面には扉が設けられ、テンドンギャラリーと呼ばれる開口部を通じて、上部工内部への管理通路が

確保されていた。これらの設備に関しては標準図があり、テンドンギャラリーの寸法やテンドンギャラリーからの排水経路まで細やかな配慮が行われている。
