覆工コンクリート品質向上の取り組み

— 一般国道 343 号 館下トンネル —

たてした
館下トンネル

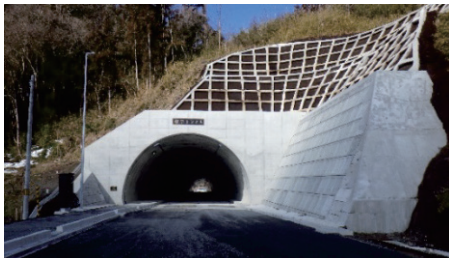
写真-1 起点側坑門部

一般国道 343 号の渋民工区の区間は、急カーブや急勾配が連続する隘路となっており、交通事故が多発するなど安全で円滑な通行の支障となっていることから、この区間の線形・勾配が改められ、館下トンネル（写真-1）を含め 5.5km が整備された。

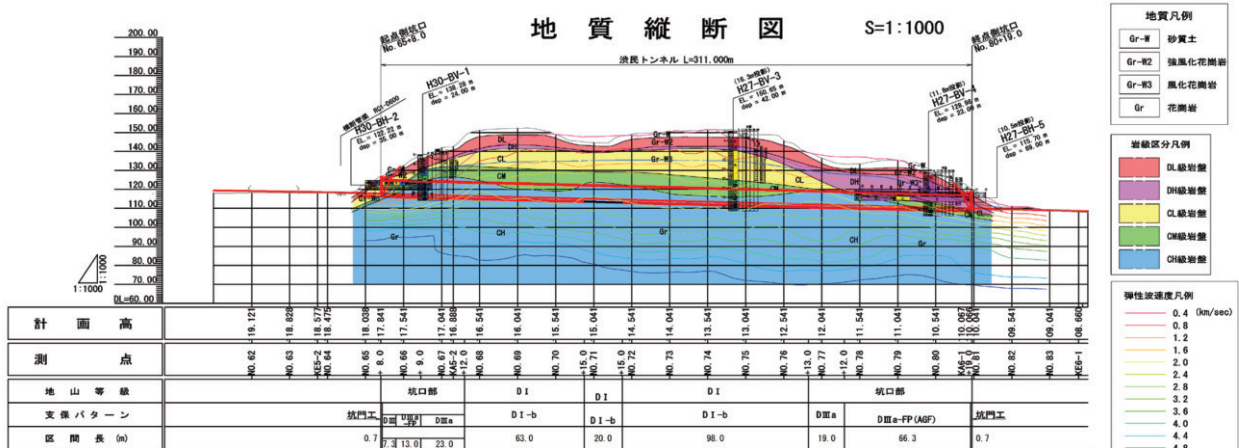
図-2 地質縦断図

本工事の工事概要を表-1 に、地質縦断図を図-2 に示す。
