# 耐候性鋼材を用いた波形鋼板ウェブ橋の設計・施工

## 一刈屋橋一

刈屋橋は、高知自動車道四車線化に伴う橋梁工事であり、新宮 IC (愛媛県) と大豊 IC (高知県) の中間付近に位置する橋梁である。本橋は刈屋橋北 (PC5 径間連続波形鋼板ウェブ箱桁橋) と刈屋橋南 (PRC8 径間連続 2 主版桁橋) の 2 連からなる橋梁である。刈屋橋北は促進処理を施した耐候性鋼材を使用し、鋼板同士の接合に高力ボルト接合を採用している。刈屋橋北の設計・施工にあたり、箱桁柱頭部のひび割れが懸念されたため温度応力解析を行い検討した。また内外併用ケーブルとしたため、グラウトに関する試験を行った。

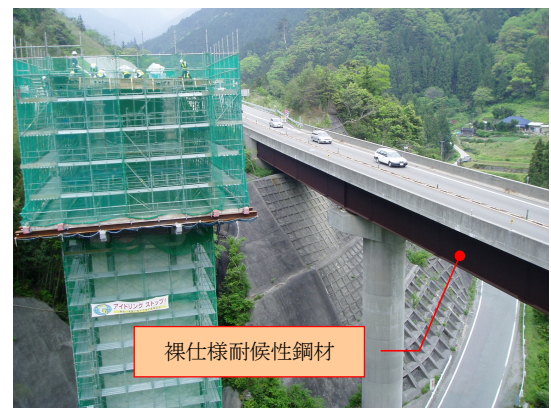
写真-1 隣接供用線

本橋は、維持管理コストの低減、写真-1 に示す隣接供用線 (裸仕様耐候性鋼材を使用した鋼板桁) との調和を目的とし、耐候性鋼材を使用した。ただし、採用にあたっては、

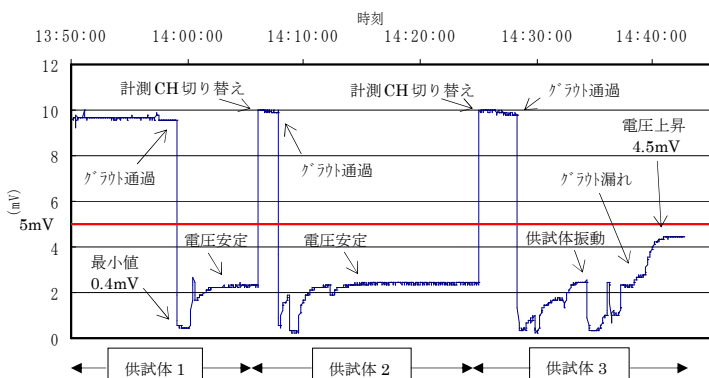
図-2 MSセンサー計測結果

図-2に試験結果を示す。グラウトの通過とともにセンサーが精度よく反応することが確認できた。また、グラウト漏れがあった場合は電圧に変化が生じるため、異常の発見が容易に行えることもわかった。

本工事ではMSセンサーを用いてグラウト充填確認を行うため、実施前に先立ち現地にて動作確認試験を実施した。

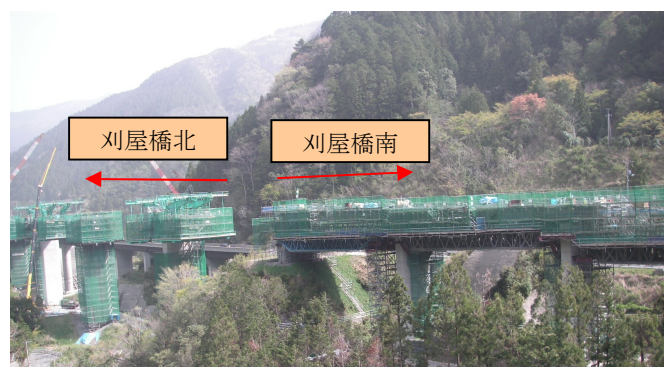
写真-4 現場状況

写真-4に現場状況を示す。本工事の4月末時点での進捗率は27%であり、今後も様々な検討、試験を行い高品質な構造物の建設を目指したいと考える。
