# 耐候性鋼材を用いた波形鋼板ウェブ橋の設計・施工

## －刈屋橋－

**概要：**刈屋橋は、高知自動車道四車線化に伴う橋梁工事であり、新宮 IC（愛媛県）と大豊 IC（高知県）の中間付近に位置する橋梁である。本橋は刈屋橋北（PC5 径間連続波形鋼板ウェブ箱桁橋）と刈屋橋南（PRC8 径間連続 2 主版桁橋）の 2 連からなる橋梁である。刈屋橋北は促進処理を施した耐候性鋼材を使用し、鋼板同士の接合に高力ボルト接合を採用している。本橋の設計・施工にあたり、箱桁柱頭部のひび割れが懸念されたため温度応力解析を行い検討した。また、刈屋橋北は内外併用ケーブルとしたため、グラウトに関する実験を行った。

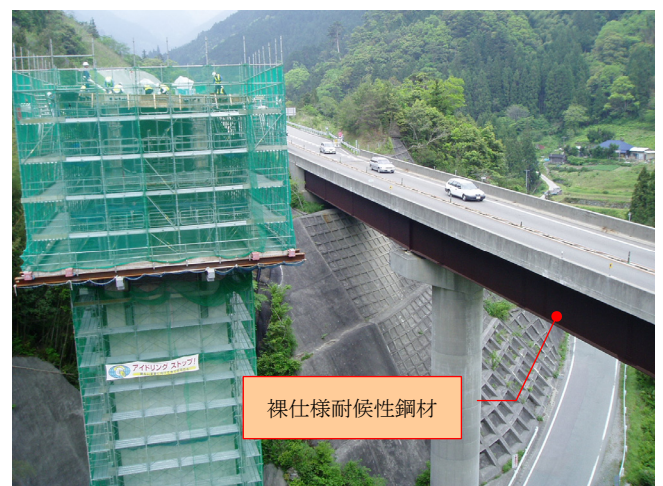
写真-1 隣接供用線

刈屋橋北では、維持管理コストの低減、写真-1 に示す隣接供用線 (耐候性鋼材を使用した鋼板桁) との調和を目的とし、耐候性鋼材を使用した。

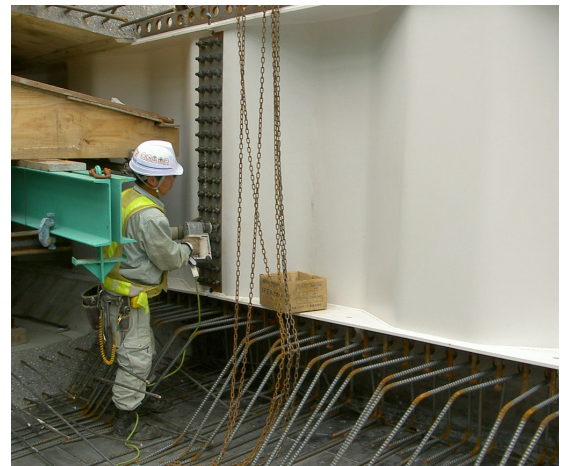
写真-2 高力ボルト接合状況

近年、張出し施工される波形鋼板ウェブPC橋では、鋼板同士の継手に施工時の高さ調整が容易な重ねすみ肉溶接が多く用いられている。しかし、一面摩擦高力ボルト接合の方が経済的であり (本工事における試算では溶接継手の6割程度)、有資格者や熟練工を必要とせず、溶接検査も不要であり施工性に優れるため、本橋では高力ボルト接合を採用した。写真-2に高力ボルト接合状況を示す。

施工時の高さ調整については、張出し長が最大 35.200m と短く上げ越し量が少ないこと、M22のボルトに対してボルト孔径を 26.5mm とすることにより高さ調整代を大きくとることにより、問題なく施工できると判断した。

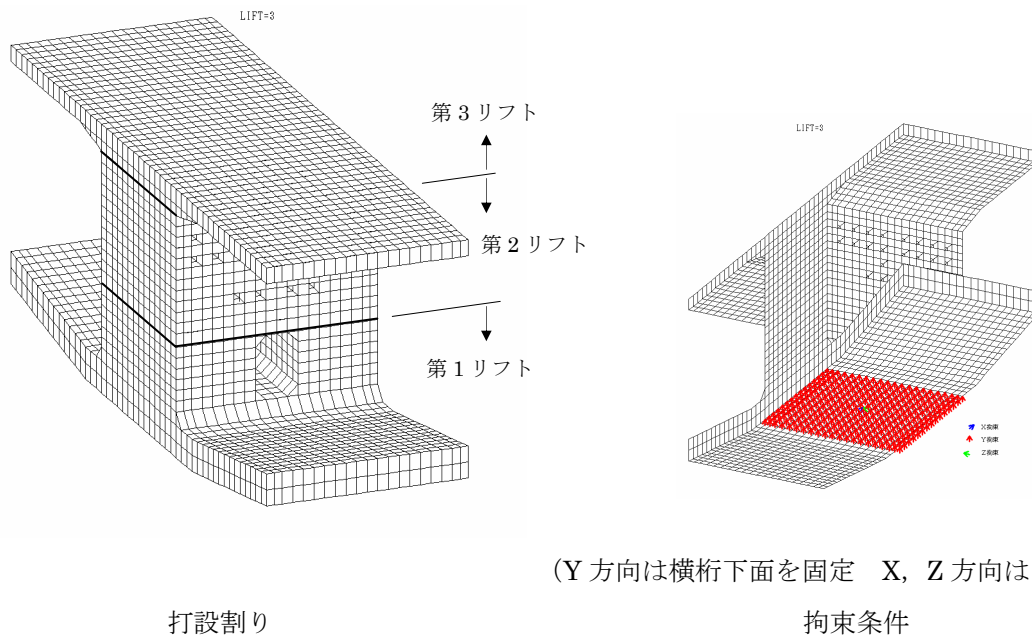
図-3 解析モデル

柱頭部は幅 (橋軸直角方向) 5.600m, 横桁厚 (橋軸方向) 3.500m, 高さ (最大) 5.000m のマスコンクリートとなり温度ひび割れの発生が予想されるため温度応力解析を行った。以下に解析条件を示すとともに、表-2に打設条件、図-3に解析モデルを示す。

対象は P2 横桁とした。比較的外気温が低い時期の施工となるため保温養生 (打設後3日間15℃保持)

を行った。また、ひび割れの発生を抑制するため、外ケーブルの偏向管を利用したエアークーリング（偏向管を通気可能とし、コンプレッサー等により定期的に排気を行うことにより、内部の温度上昇を抑制する）を実施した。

セメントの種類 : 早強ポルトランドセメント  
 単位セメント量 : 340kg/m<sup>2</sup>  
 比 熱 : 1.30kJ/kg°C  
 熱 伝 導 率 : 2.7W/m°C  
 線 膨 張 係 数 : 10μ/°C  
 ポアソン比 : 0.1667

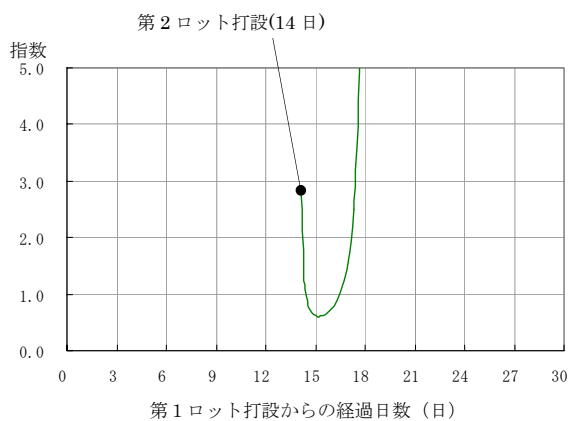
図-6 ひび割れ指数

図-6および図-7に保温養生+エアークーリングを実施した場合の格点番号③に着目したひび割れ指数と最大主応力の等高図および時刻歴を示す。ひび割れ指数、応力ともにピーク値を示すのは当該ロット打設から1日後であり、その後急激に低下し応力は4日後にはほぼ消滅する。また、ひび割れ指数が小さい値を示すのは表面のみである。

既に配置されている鉄筋 (D19@125mm×3 段) で有害でないひび割れ幅 (0.20mm 以下) に制御できることが確認できたため、別途、補強鉄筋の追加は行わなかった。

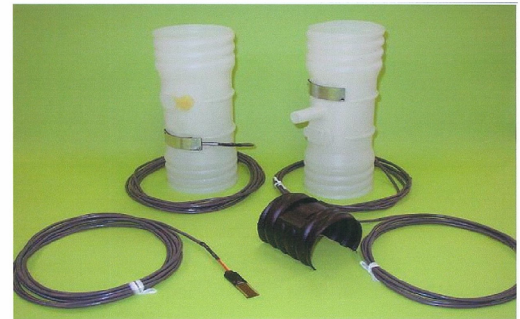
写真-3 MSセンサー

MSセンサー（写真-3）とはセンサー部に熱電対とヒーターを組み合わせたもので、グラウト施工中の充填度を確認するセンサーである。その測定原理は以下の通りである。

センサー周囲の物質が変化すると、物質によって熱伝導率が異なるので、ヒーターから放熱される熱量が変化しそれをセンサー内の温度変化として検知する。これを電圧の変化として出力することで、周囲の物質の判別を行う。

例えば、センサーの周囲が空気の場合はグラウトに比べて熱を伝えにくいいため、ヒーターが発する熱はあまり発散されない。このとき近くにある熱電対①は、ヒーターの発熱の影響をうけて検知温度が高くなり、ヒーターの温度の影響を受けない熱電対②の検知温度との差が大きくなって出力電圧が高くなる。一方センサーの周囲がグラウトの場合は空気に比べて熱を伝えやすいため、ヒーターの熱はグラウトに発散されて熱電対①の検知温度は低くなり熱電対②の検知温度との差が小さくなることにより、出力電圧が低くなる。

7mV以上の電圧が測定された場合は空気、5mV以下の電圧が測定された場合はグラウトと判定できる。

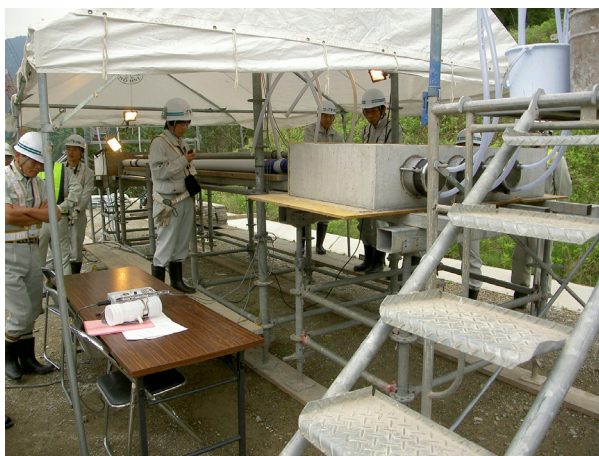
写真-4 試験状況

本工事ではグラウト充填確認のために、充填中はMSセンサーを用いての充填確認を、硬化後は非破壊検査による確認を行う。そこでグラウト実施前に先立ち現地にてMSセンサーの動作確認試験を実施したため、ここで報告を行う。試験状況を写真-4に示す。

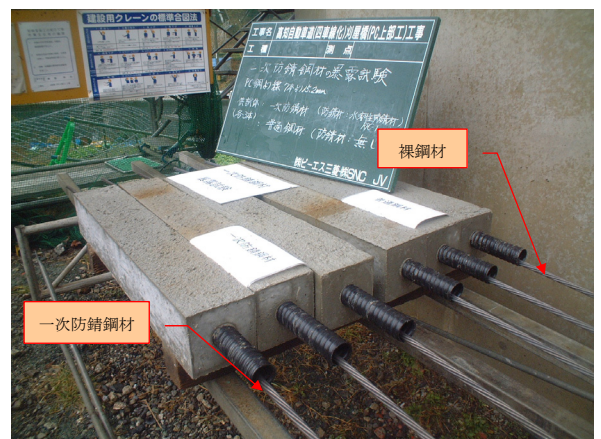
写真-5 暴露試験状況

試験体は、断面150mm×150mm、長さ1000mmのコンクリートに、内径45mmのポリエチレンシースを配置し、シース内に一次防錆されたPC鋼材(7本より15.2mm)を1本通したものを3体製作した。なお、比較として防錆処理を施していない裸鋼線を挿入したものを3体製作した。暴露試験状況を写真-5に、使用した防錆剤の仕様を表-3に示す。

試験期間は実橋の暴露期間と同一とし、ケーブルが雨などにより濡れた場合を想定し一度水につけたものを挿入した。また、実物と環境を合わせるためシース端部はスポンジおよびシール材にて密封する。

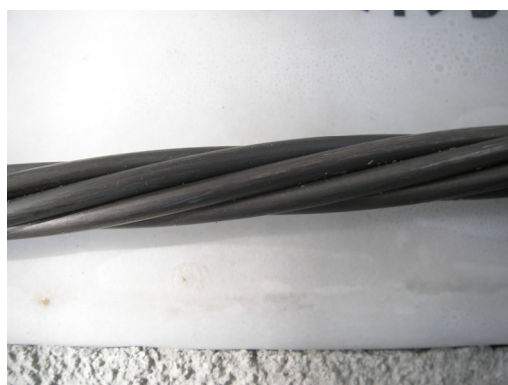
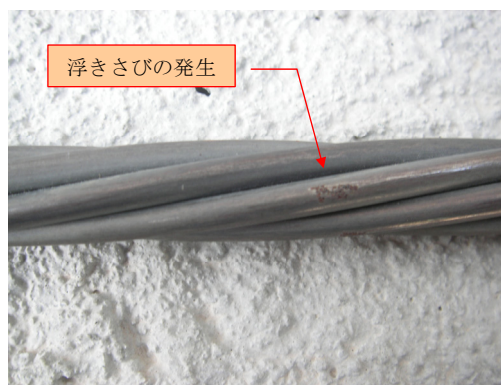
写真-6 試験結果

暴露後4ヶ月経過した供試体を写真-6に示す。普通鋼材は暴露開始2ヶ月後に浮きさびの発生が確認されたが、一次防錆鋼材にはさびの発生は確認されなかった。
