# 撤去桁を用いた補修・補強工法の性能確認実験

概要:本研究では,高速道路としての供用後に撤去されたPC桁(2本:A桁,B桁)を用いて 補修・補強工法の性能確認を行った.A桁には断面修復工法,B桁には外ケーブル補強工 法を実施し, 補修・補強前の撤去桁の現有耐力確認, 補修・補強の施工過程における 主桁の変形,応力等の測定, 補修・補強性能の確認を目的に実験を行った.この結果の とりまとめを行うと共に,PC橋の補修・補強に関する留意事項等について報告する. *Key Words*:実桁,WJ工法,断面修復,PC鋼材破断,グラウト充填,外ケーブル補強

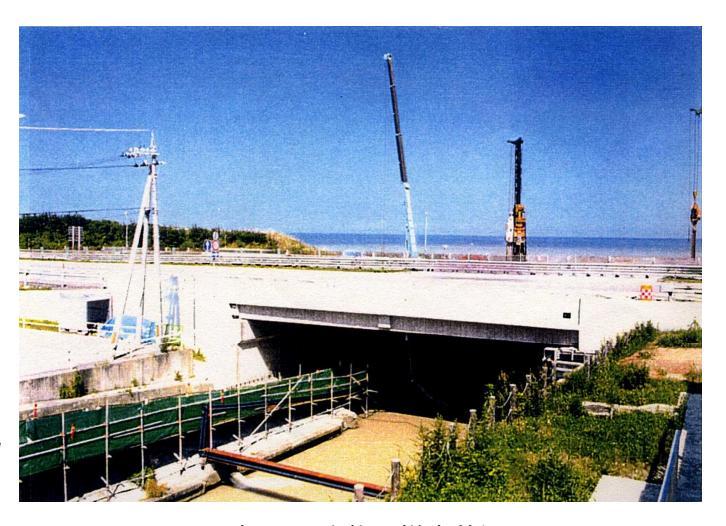
写真-2-1 主桁の撤去状況

実験に用いた供試体は,高速道路として1971年 10月に竣工し,約27年間供用された後の1997年 10月に撤去されたポストテンションPC単純T桁で ある.写真-2-1に撤去時の状況を示す.

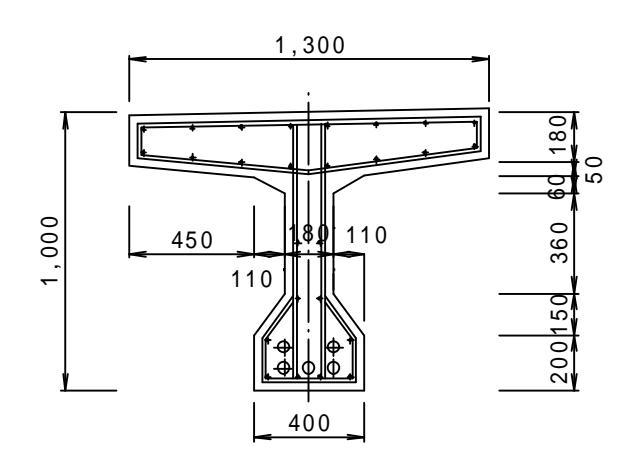
図-2-1 供試体断面図

写真-2-2 に供試体に用いた撤去桁を示す.供試体寸法は桁長 17.740m で桁高 1.000m である.図-2-1 に供試体断面図,図-2-2 に供試体側面図を示す.主桁には,PC 鋼材 12-7が5本配置されており,すべての鋼材が端部 で定着されている.

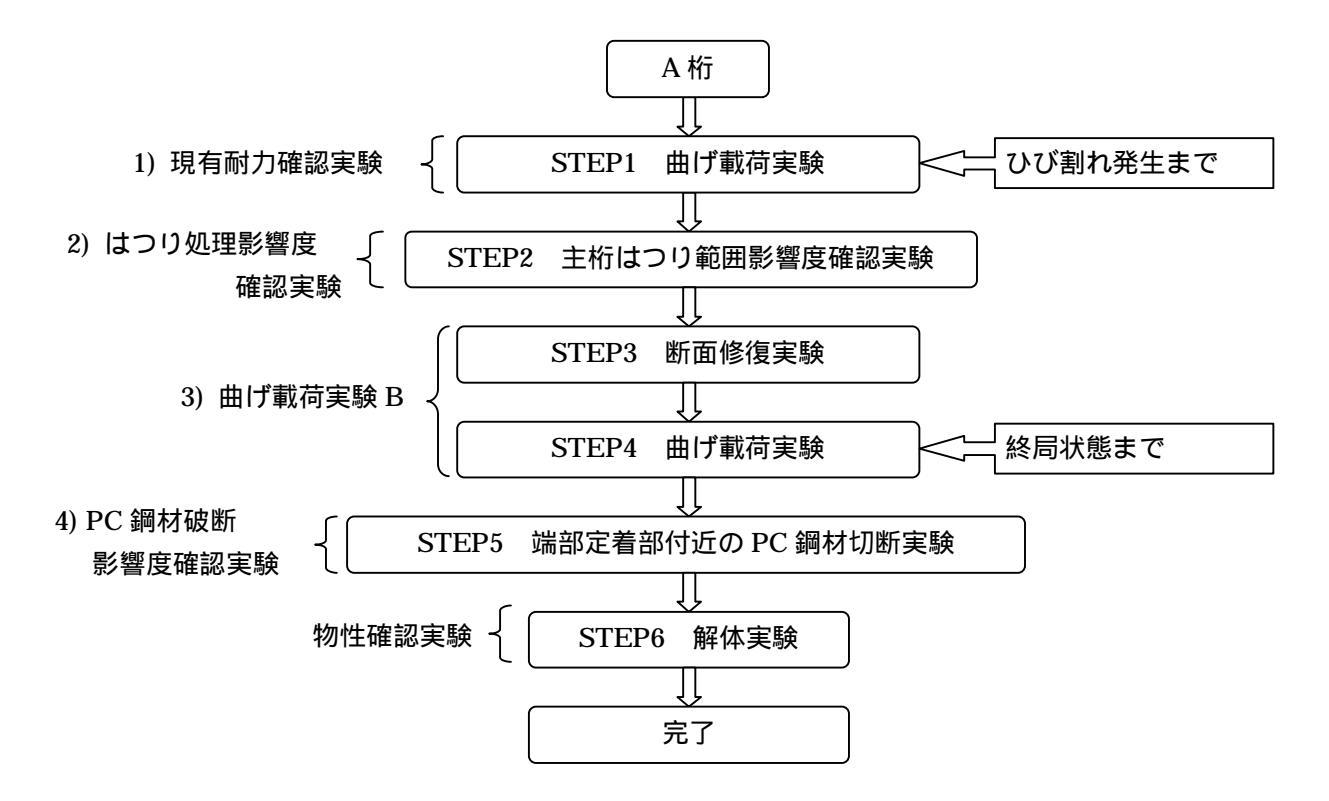
図-2-3 実験フローチャート(A桁)

各供試体ごと(A, B桁)に実験の流れをフローチャートで示す.(図-2-3, 2-4)

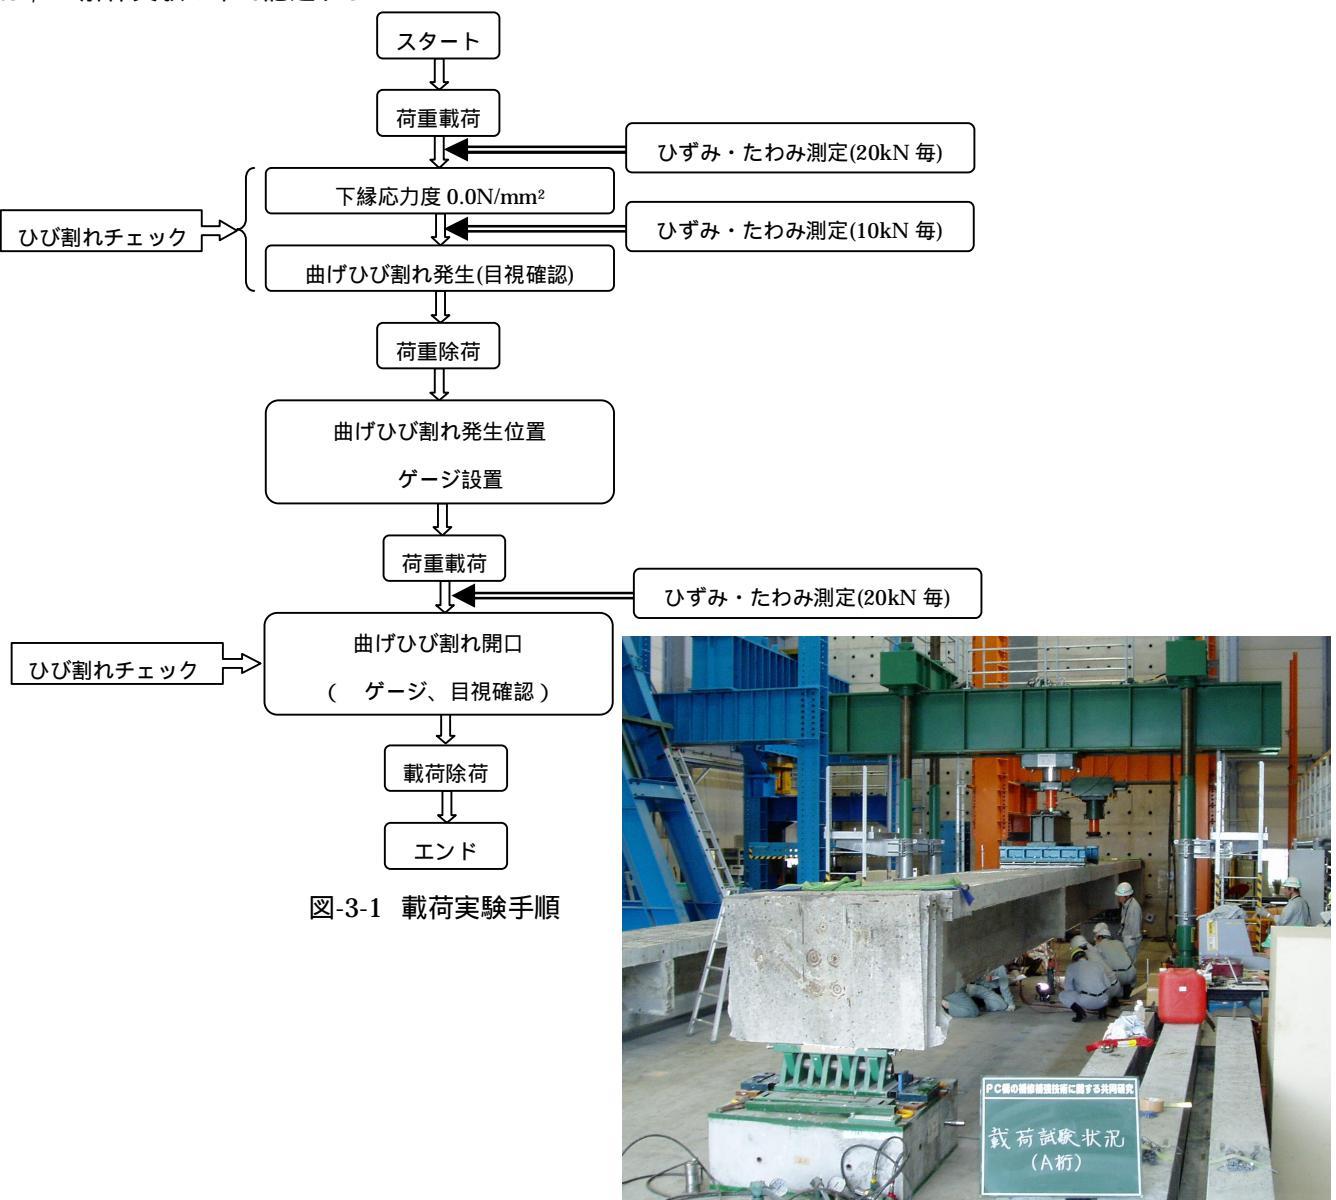
写真-3-1 載荷実験状況

載荷実験のステップを図-3-1 に,載荷要領図を図-3-2,載荷実験の状況を写真-3-1 に示す.実験から得られた荷 重と変位の関係(以下,「P-」という),荷重とコンクリートおよび鉄筋ひずみの関係(以下,それぞれ「P- c」,「Ps」という)はAおよびB桁ともに表-3-1,3-2に示すデータを基に作成した計算値と乖離する結果となった.そのため, 載荷実験後実施した解体実験により得られたコンクリートの圧縮強度,およびヤング係数値を用いて再計算を行った. 再計算に用いた物性値を表-3-3 に再計算結果と実験値の比較を表-3-4,3-5 を示す.なお,解体実験に関する詳細 は,8.解体実験の章で記述する.

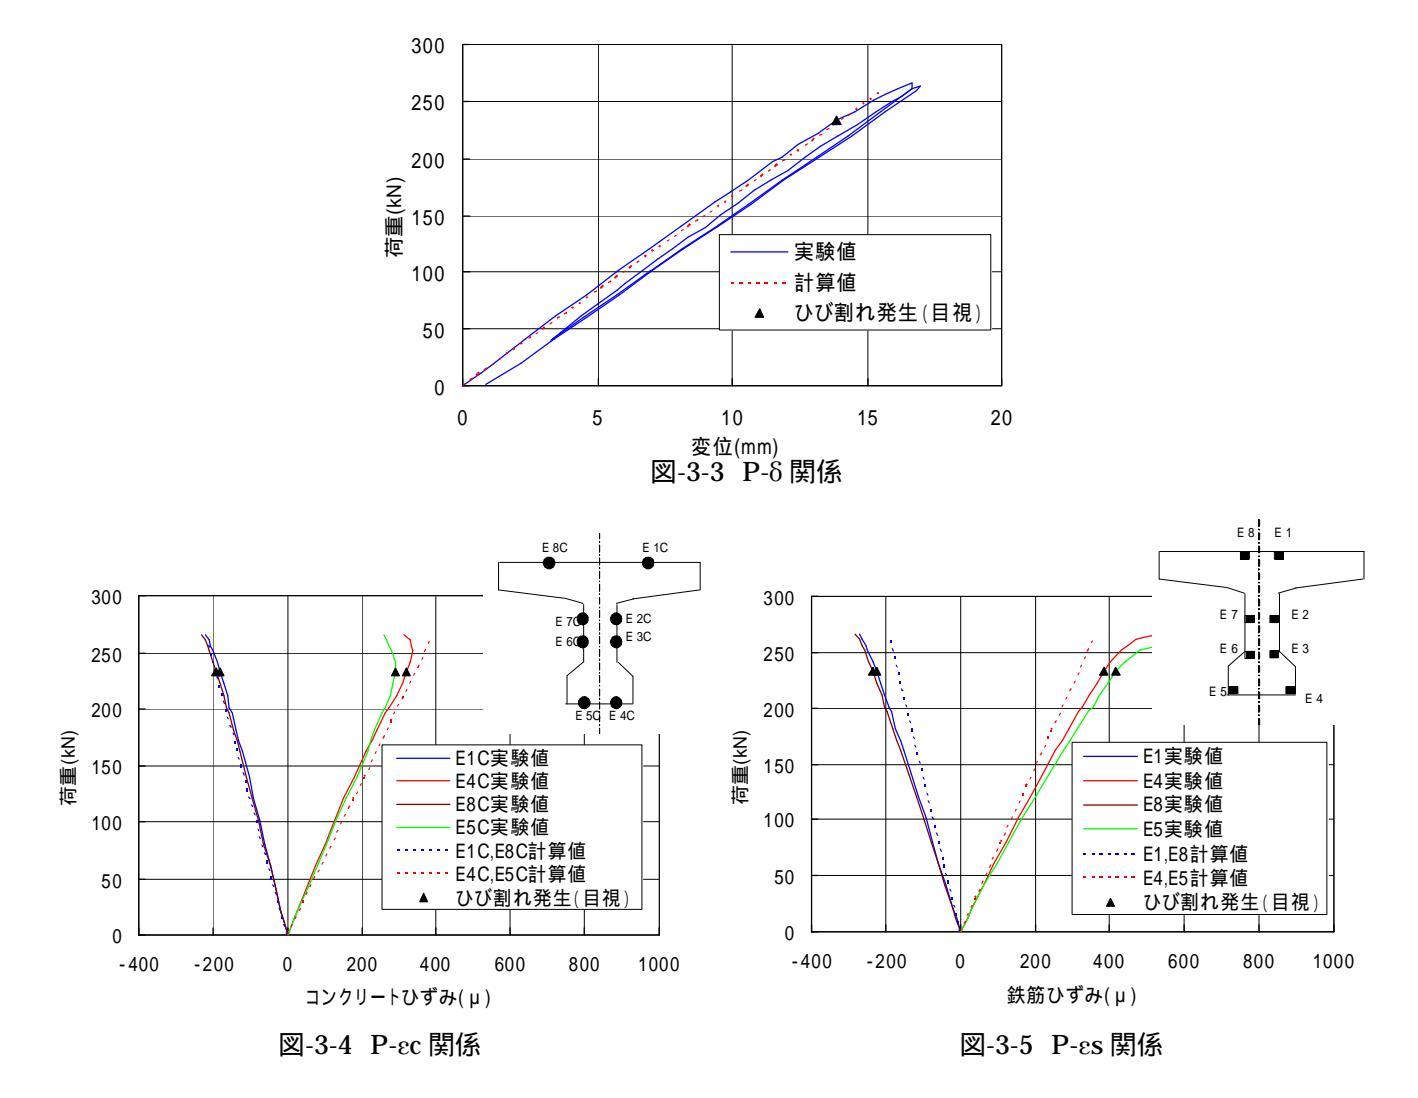
主桁支間中央の P-δ を図-3-3 に, P-εc, P-εs を図-3-4, 3-5 に示す.

ひび割れ発生荷重(実験値)は,目視によりひび割れの発生を確認した時点とし 240kN であった.これは,計算値 と同荷重であった.ひび割れ発生位置は,鉄筋ゲージ設置箇所の後埋めモルタル部と母材の界面から発生した.

P-εc 関係は,実験値が計算値とほぼ一致した.

上・下縁とも実験結果と計算値との間には差が生じている.その傾向は,載荷荷重の増加に比例し大きくなる.また, 上下縁の鉄筋ひずみはその外側の上下縁コンクリートひずみよりも大きな計測結果であった.

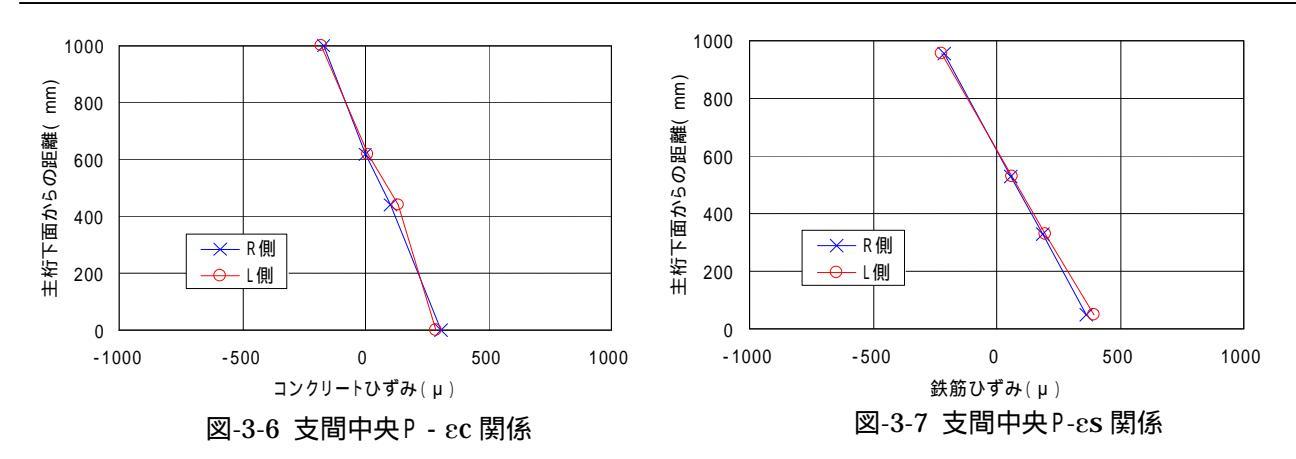
P-ɛc および P-ɛs に関して, 主桁支間中央部に貼付けた各ゲージのひずみをプロットしたものを, 図-3-6, 3-7 に示す. 塩害により劣化損傷を受け, 母材と物性値の異なる材料で断面修復を行っているが, 物性値および付着の影響を受けることなく平面保持が保たれているものと考えられる.

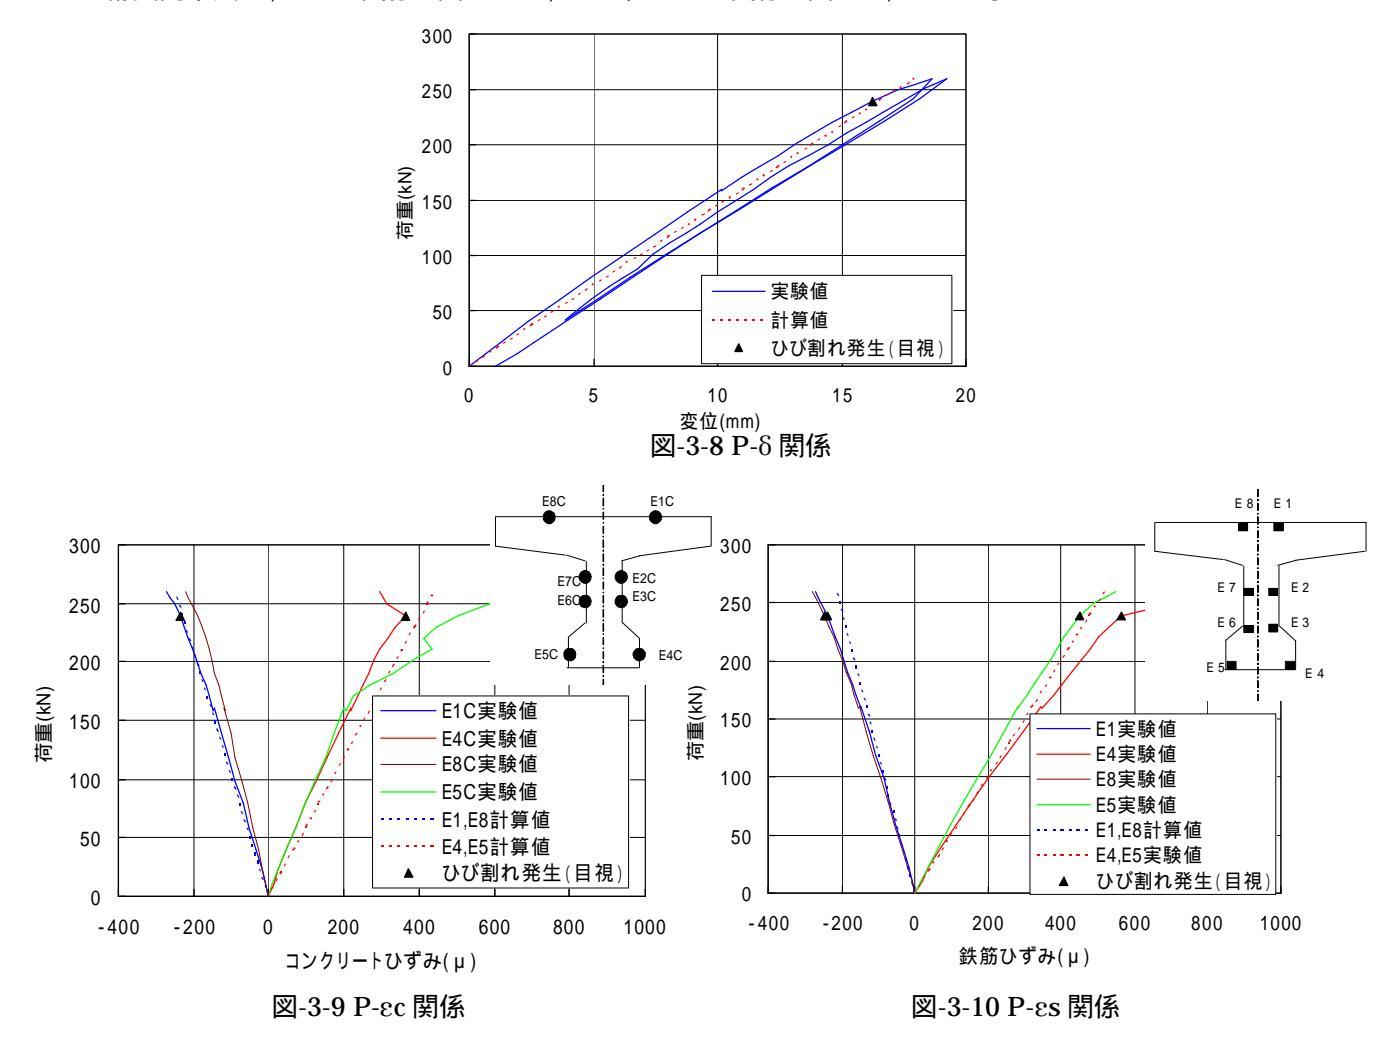
主桁支間中央の, P-の関係を図-3-8 に, P-c.P-sの関係を図-3-9, 3-10 に示す.

目視により確認したひび割れ発生荷重(実験値)は 240kN であり, これは計算値とほぼ一致した.

主桁下縁のコンクリートが損傷で剥離していたため,ひずみゲージは下フランジ側面(下縁より150mm)に設置した. P-&cの関係は,上縁ひずみはひび割れ発生荷重(240kN 程度)までは,計算値とほぼ一致している.一方,下縁ひず

みは線形的な挙動を示すものの若干小さめの値となった.

P- s 関係は,実験値が計算値とほぼ一致した.

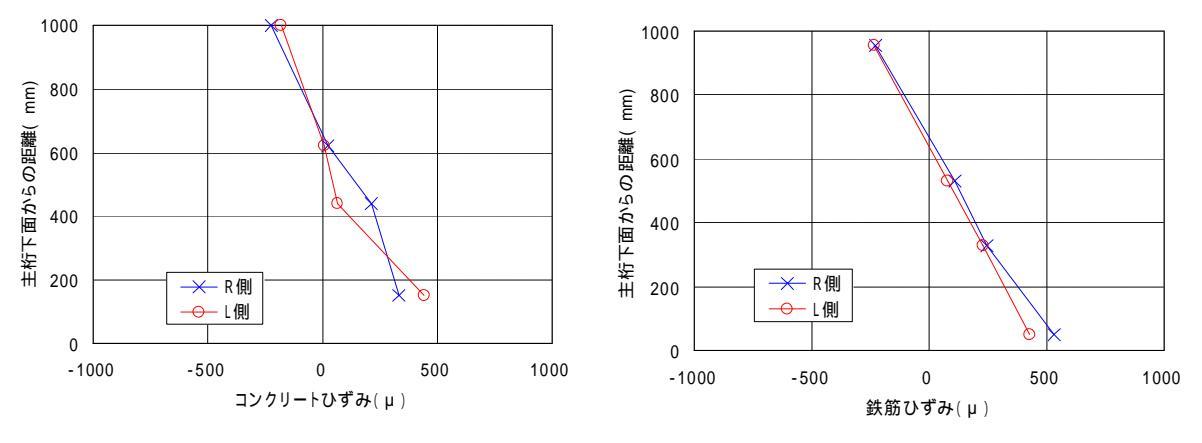
図-3-11 支間中央 P-Ec 関係

コンクリートと鉄筋の P-ε に関して,主桁支間中央部に貼付けた各ゲージのひずみをプロットしたものを,図-3-11, 3-12 に示す.塩害により劣化損傷を受け,母材と物性値の異なる材料で断面修復を実施しているが,物性値および 付着の影響を受けることなく平面保持が保たれているものと考えられる.

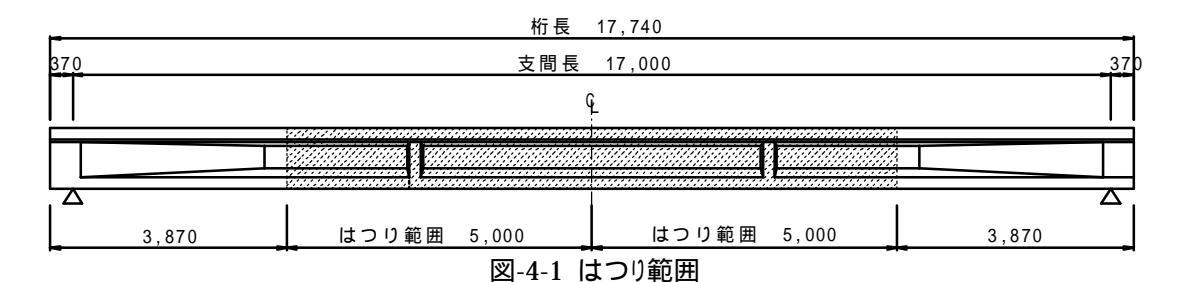
図-4-1 にはつり範囲を示す.解析用プログラムには市販の3次元弾性 FEM 解析ソフトを使用し,図-4-2(A),(B) に示すようにソリッド要素で供試体をモデル化した.プレストレスは定着部に曲げ上げ角度を再現した外力として作用 させるとともに,腹圧力に相当する外力を角変化に応じてケーブル位置で作用させることにより考慮した.はつりの影 響は,図-4-2(A)に示すはつり前のモデルと,はつり深さに相当する断面を欠損させた図-4-2(B)に示すはつり後のモ デルとの応力の差により検討した.

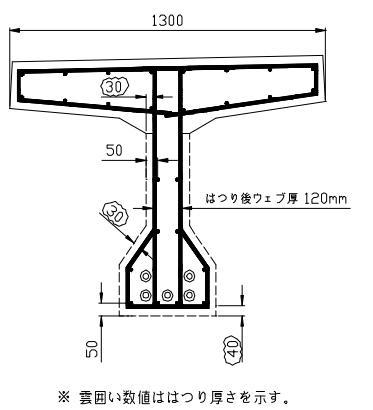
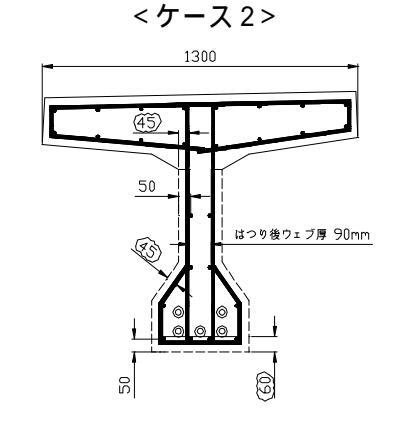
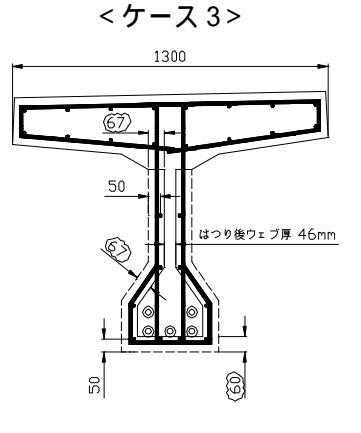
図-4-3 FEM 解析を実施したはつりケース

はつり深さは実験ではつる深さを含む3ケースとし(図-4-3),ケース1はスターラップ表面まで,ケース2は実験と 同様にウエブでスターラップの裏側まで,下フランジでは軸方向鉄筋の裏側までそれぞれはつった場合を想定した. さらに,ケース3はウエブにおいても軸方向鉄筋裏側まではつった場合に相当している.解析結果を表-4-1に示す.

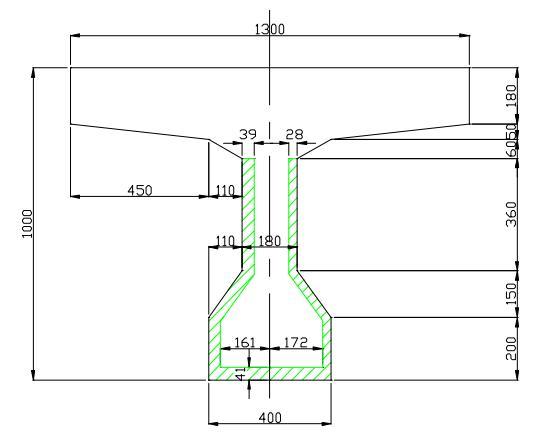
図-4-4 はつり深さの実験値

解析モデルのケース2を実際のはつり深さ(図-4-4)に修正 したもので事後解析を実施した。

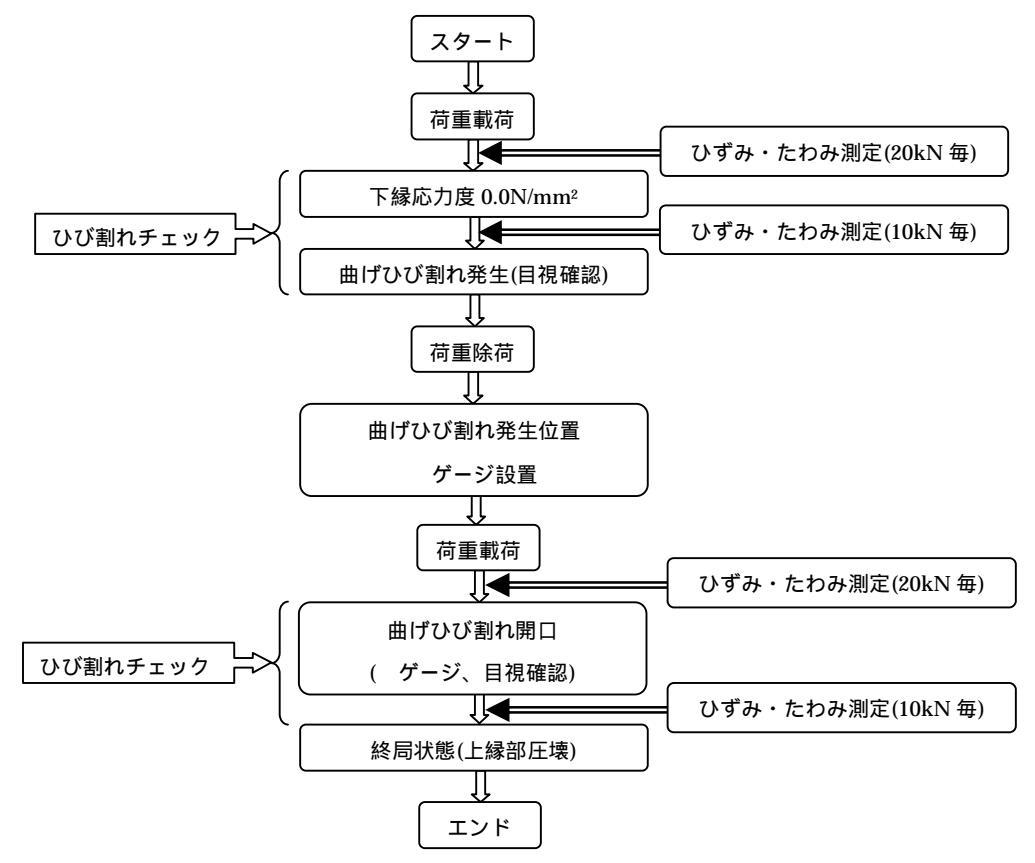
図-5-1 載荷実験手順

本実験では断面修復後のひび割れ発生状況や耐荷挙動の確認を目的として,湿式吹付け工法により断面修復を 行った桁に対して載荷実験を行った.載荷位置は現有耐力確認実験における載荷実験と同様である.図-5-1に載荷 手順を示す.また,断面修復の状況を写真-5-1に,載荷実験状況を写真-5-2に示す.

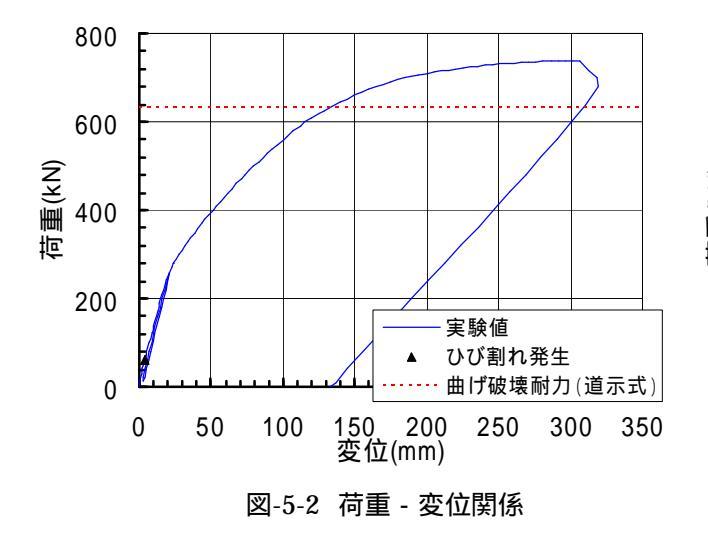
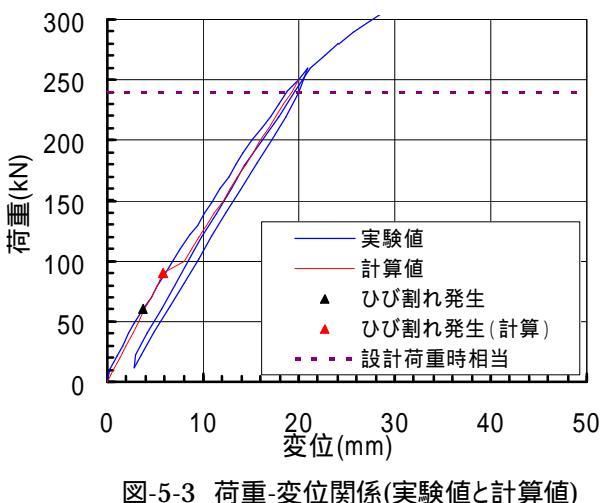
載荷実験時の荷重-変位関係を図-5-2 に,その設計荷重レベル(230kN)付近までを図-5-3 に示す.修復材下縁のひび割れ発生荷重は,計算値 90kN に対して実験値 60kN,下縁コンクリートのひび割れ発生荷重は,計算値 240kN に対して実験値は「荷重 - 変位関係」に変化が生じた 260kN と推定した.また,破壊耐力は計算値 2,525kN・mに対して,実験値2,941kN・mで上縁圧壊による破壊を確認した.実験後のひび割れマーキングを写真 -5-3 に示す.

修復材のひび割れは予想よりも小さい荷重で発生した.この原因に一つとして,修復材の乾燥収縮を付着面のコンクリートが拘束することにより,載荷実験前の段階で既に修復材に引張ひずみが生じていたことが考えられる.しかし,供用中に発生すると考えられる設計曲 げモーメント時の荷重 230kN付近までは,耐久性に影響を及ぼすようなひび割れ幅や,母材からの剥離等は確認できなかった.また,予想値を下回る荷重でひび割れが発生し,PC構造物への適用にあたっては,施工時の養生方法あるいは前段で述べたように修復材料の性能選定や他工法との併用等十分な事前検討が必要であることが解った.

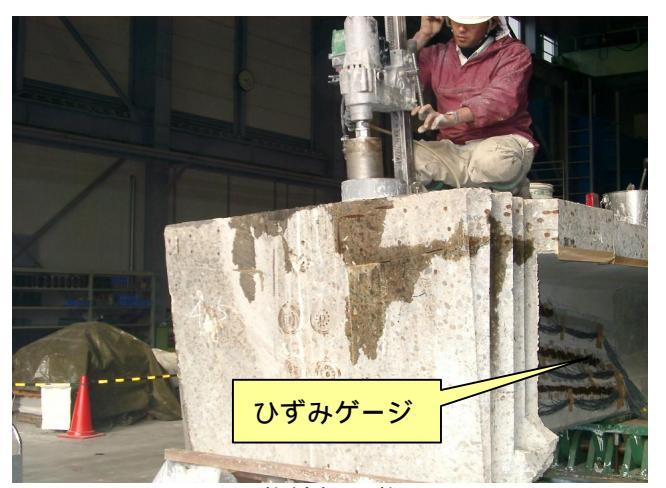
桁端部(A桁) 写真-6-1 ケーブル切断状況

この桁には PC ケーブル 12-7が5本配置されており,全ての鋼材が桁端部に定着されている. 解体時に確認した結果,グラウトはほぼ完全に充填されていた.実験では写真-6-1に示すように桁端部で5本の PC 鋼材を切断し,

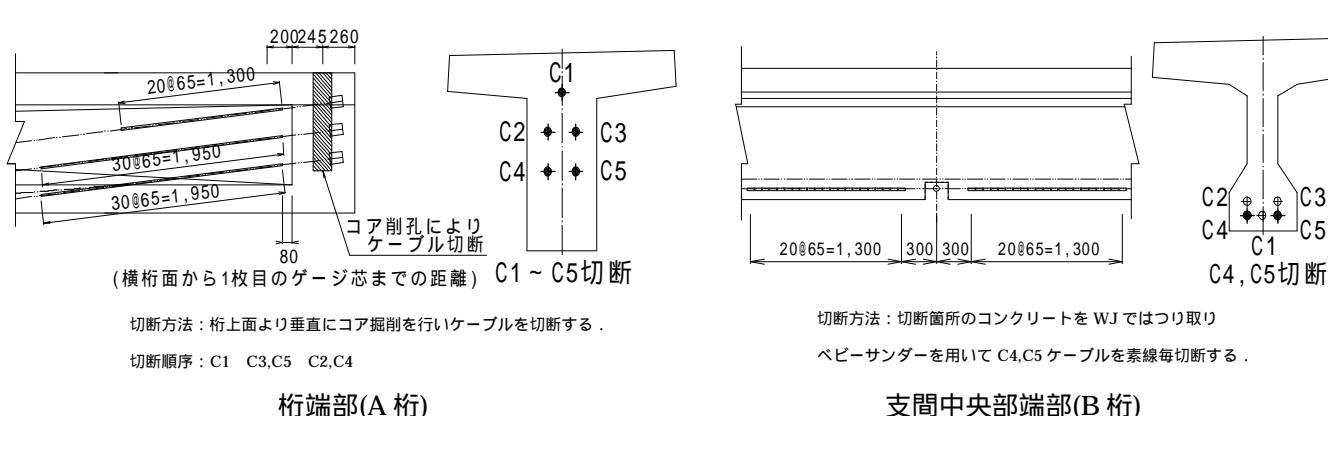
図-6-1 ケーブル切断手順

桁表面のコンクリートゲージによりプレストレスの損失範囲を測定する実験も行っている.桁端部はPC鋼材が破断しと き外ケーブルによる補強が困難な箇所であり,桁端部でPC鋼材の破断を発見した場合は,程度によっては直ちに架 け替え等の措置を講じる必要に迫られる.しかし,プレストレスの損失範囲が限定されていることを確認できれば,暫 定的にプレストレスが損失していない位置に支点を移動し,適切なモニタリングを行ないながら計画的な掛け替えが 可能な時期まで供用を行うことができるものと考える.また写真-6-2 に示すように支間中央部で 5 本中 2 本の PC 鋼 材を切断し,桁表面に連続的に貼付けたコンクリートゲージにより,プレストレスの損失の程度およびその範囲を確認 した.その後,設計荷重レベルまで静的載荷実験を実施して耐荷挙動を検討するとともに,除荷後に残留変位を計 測した.また,凍結防止剤として使用される塩分の桁端部からの流入が原因となり PC 鋼材が腐食することを想定した. ケーブル切断手順を図-6-1 に示す.

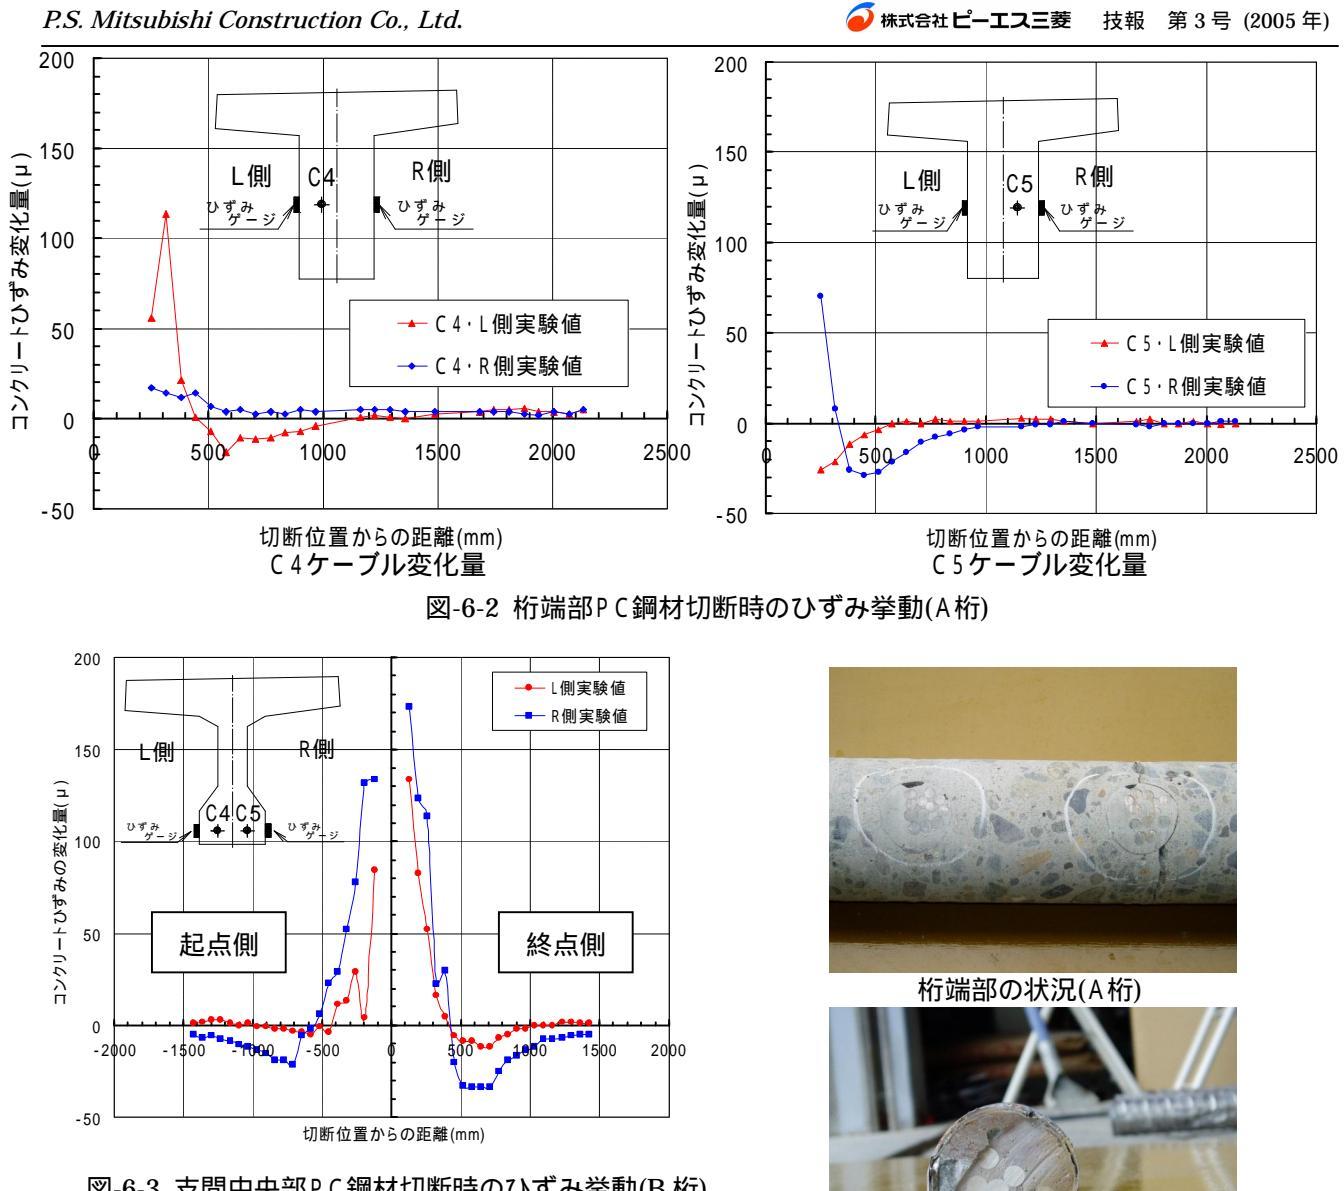
図-6-3 支間中央部PC鋼材切断時のひずみ挙動(B桁)

PC 鋼材切断時のコンクリートひずみは,支間中央部切断時および桁端部切断時に,それぞれ図-6-2,図-6-3のような挙動を示した.

支間中央部のゲージは,切断位置から 12mm の位置を起点に連続的に貼付けてある.図-6-2 から切断後の PC 鋼材の付着範囲としては圧縮応力がピークとなっている点までの 600 ~ 700mm 程度と推察できる.

また,桁端部のゲージは切断位置から250mmの位置を起点に連続的に貼付けてある.図-6-3 に最下段のC4ケ ープルとC5ケーブル切断時の切断ケーブルに沿った実験値を示す.この結果から,切断後のPC 鋼材の付着範囲 としては 600mm 程度だったと推察できる.切断付近のグラウト充填状況を写真-6-3 に示す.これらの結果から,供用 中の橋梁で,何らかの劣化原因によりPC 鋼材が破断した場合でも,通常にグラウトが施工されていれば,その付着 により,プレストレスの損失はある一定範囲に限定されることが検証できた.

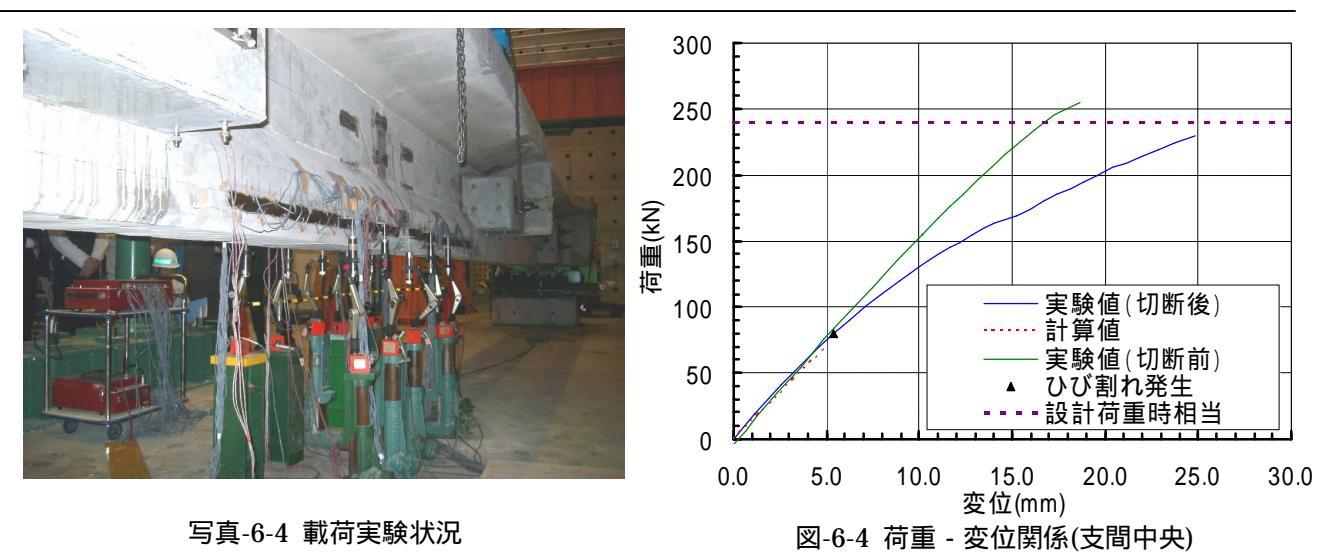
載荷時の荷重-変位関係を図-6-4 に示す.桁は PC 鋼材 5 本中 2 本が損失した分の耐力低下を示し,設計曲げ モーメント程度の荷重(230kN)を載荷した時の変位は,事前の載荷実験時15.66mm対して23.44mmとおよそ1.5 倍となった.また,同様にひび割れ発生荷重を比較すると,事前の載荷実験でひび割れを発生させたことを考慮して も,事前載荷時の 240kN に対して 1/3 となる低い荷重(80kN)でひび割れが確認され,耐荷力が落ちていることが 解った.

しかし,設計荷重程度の載荷に対しては,支間中央付近では数本のひび割れ(最大幅:0.4mm 程度)が発生した 程度で,それも荷重の除荷とともに閉じてしまい,完全に除荷した後は目視でほとんど確認できない状態となった.実 際の供用下では設計荷重が満載されることは極めてまれであることや、本実験に用いた桁で1/5本のPC鋼材が切断 した場合を想定したならば、破断の影響が損傷として現れにくいことが予想され、維持管理面から考えると問題が提 起された結果となった.

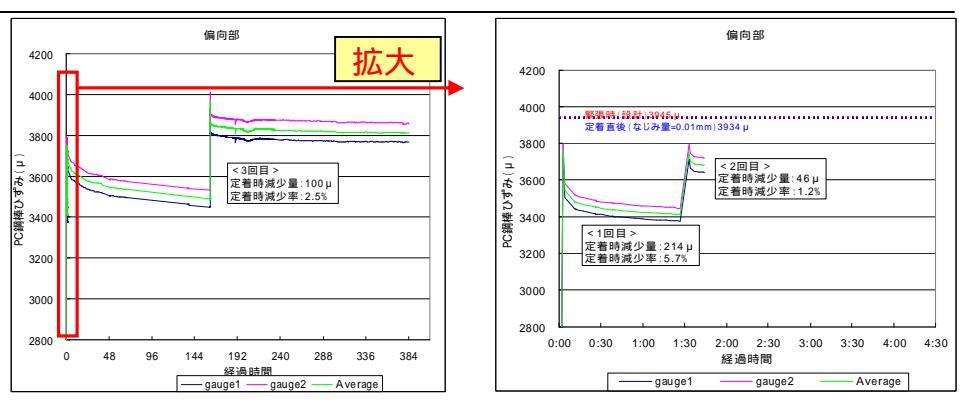
### 図-7-3 偏向部PC鋼棒ひずみの経時変化

ケーブル緊張前に定着ブロック部の安全を確保するため3回目の緊張を行い,緊張力の回復後にグラウトを実施した. 導入緊張力の経時変化(ひずみ)を,定着部では鋼棒NO.3を,偏向部では鋼棒NO.9を代表させてそれぞれ図-7-2, 7-3 に示す.これらの結果から,ブロック部での横締め緊張力は,導入直後において新旧コンクリートの弾性変形や定 着具のなじみ等により大きく減少することがわかった.また,1回目と比較して2回目の緊張直後の減少率は小さくな る傾向を示した.緊張後の継続的な計測結果から,時間とともに減少量はなだらかになる傾向を示すものの,緊張力 が継続して減少していることが確認できる.また,PC鋼棒の種別で比較すると,相対的に1本当りの緊張力が大きい 26mmの方が23mmよりも減少量が大きい結果となった.

外ケーブルにおける横締め緊張は,導入直後において新旧コンクリートの弾性変形や定着具のなじみ等により 大きく減少することがわかった.また,1回目と比較して2回目の緊張直後の減少率は小さくなる傾向を示し.減 少量は小さくなる傾向を示したが,緊張力は継続して減少した.また,PC鋼棒の種別で比較すると,相対的に1 本当りの緊張力が大きい 26mmの方が 23mmよりも減少量が大きい結果となった.

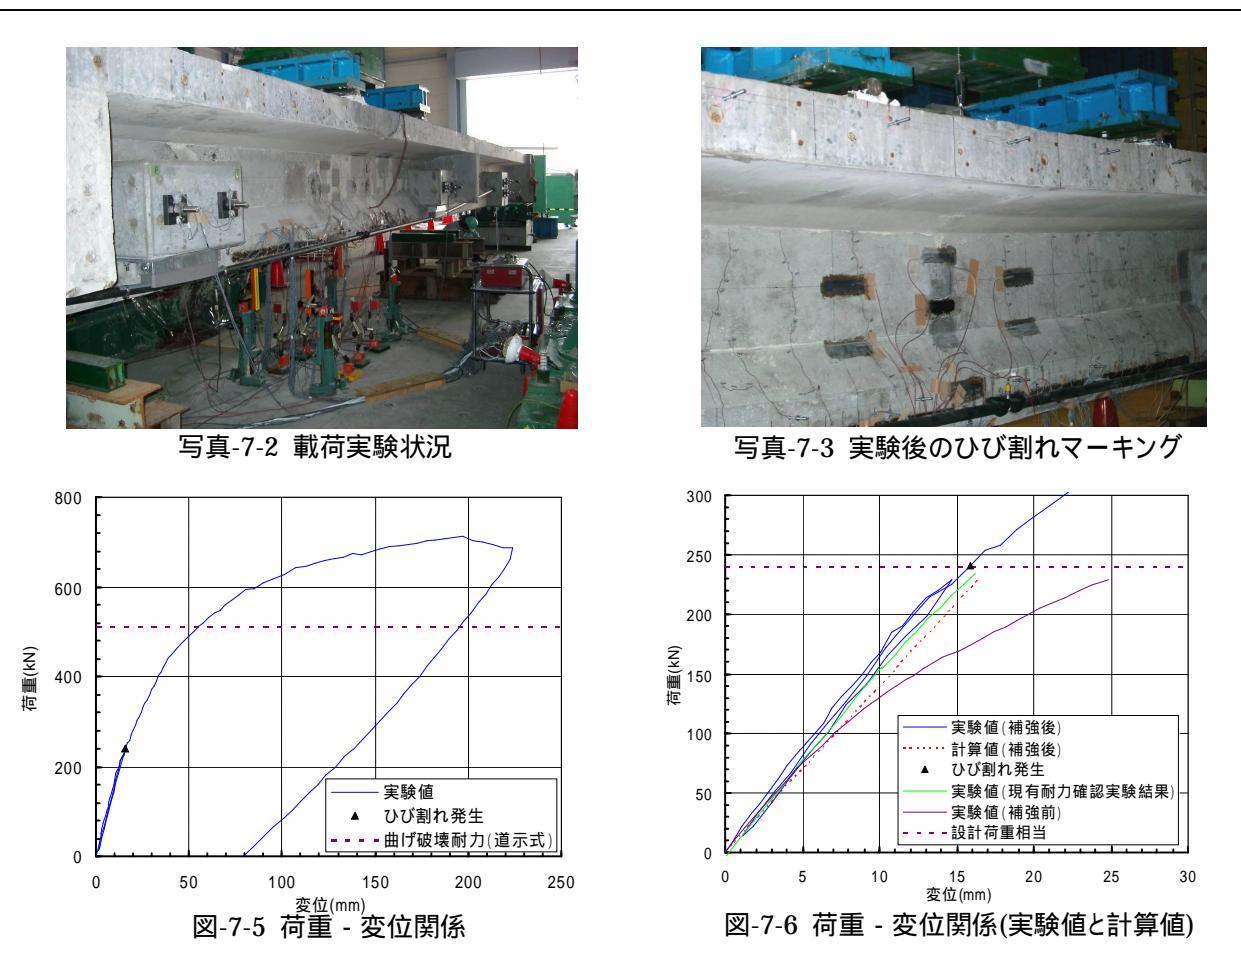
載荷実験状況を写真-7-2 に,実験後のひび割れマーキングを写真-7-3 に示す.なお,載荷実験は現有耐力確認 実験と同様に行った.

現有耐力確認実験時と同様の載荷荷重(P=240kN)で支間中央付近においてひび割れを確認した.ひび割れ発 生後も桁の急激な剛性低下は見られず,載荷荷重 450kN あたりから剛性低下が明確に見られるようになった.終局 時については,道示 による曲げ破壊耐力の計算値(載荷荷重 P=512kN)の 1.4 倍程度となる P=712kN で支間中 央部上縁コンクリートが圧壊に至った(図-7-6).なお,この曲げ破壊耐力の算出においては終局時の外ケーブル張力 増分量として 100N/mm<sup>2</sup>を見込んだが,実験値は 140 N/mm<sup>2</sup>であった.

図-7-6から,補強後はひび割れ発生荷重の回復が図られ,補強効果の現れていることがわかる.また,PC 鋼材切断前の性状(緑)と比較すると,補強後のもの(青)はそれ同様の挙動を示し,明らかに支間中央ケーブル5本の内2本を切断した時のもの(紫)とは差が生じている.これらから外ケーブル補強によって,主桁の剛性回復が十分に図られたことが明らかとなった.

また,ひび割れ性状は内ケーブル破断(切断)区間の弱点部に集中することが予測されたが,偏向部間にほぼ等間 隔で発生し良好な分散性を示した.終局耐力も設計値以上の耐荷力が確認でき,外ケーブル補強の有効性が検証 できた.

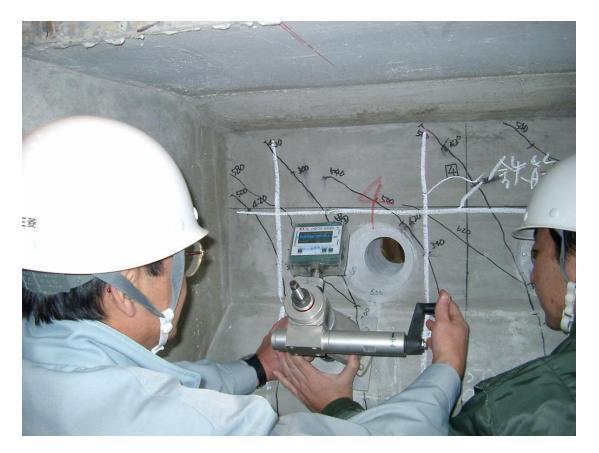
写真-8-1 試験状況(建研方式)

試験状況を写真-8-1,8-2に示し,付着試験結果を表-8-2,8-3に示す.

試験結果より破断面が異なるものの,いずれも品質規格値\*1.5N/mm<sup>2</sup>を下回る結果であった.母材コンクリートでの破断はその品質の劣化,修復材での破断は仕上げ時の巻き込み気泡や質量低下が原因と考えられる.

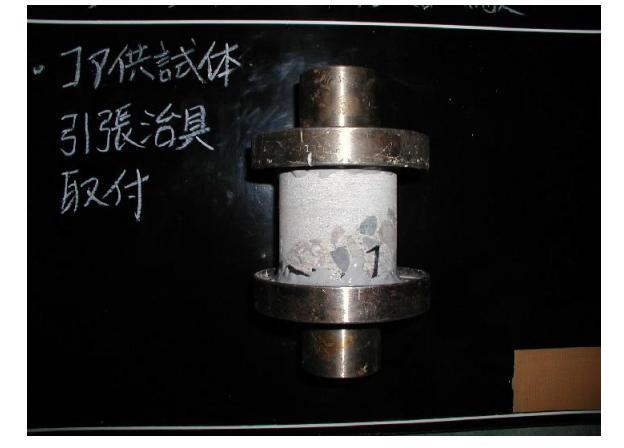
写真-8-3 供試体冶具取付(直接引張)

試験状況を写真-8-3,8-4に,付着試験結果を表-8-4に示す.

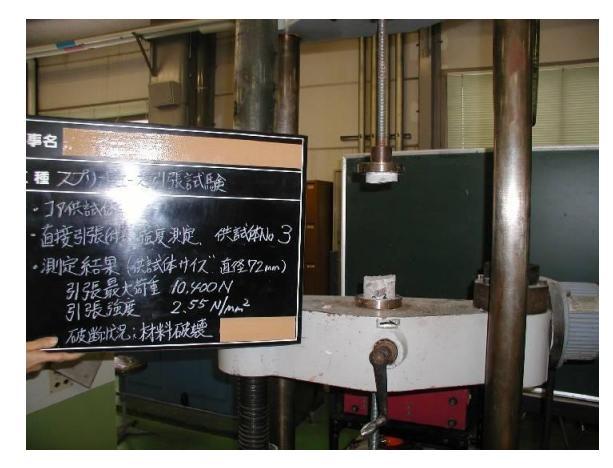
写真-8-4 試験状況(直接引張)供試体冶具取付

試験結果より供試体 , が,品質規格値\*1.5N/mm<sup>2</sup>を下回る結果であった.破断面部が「母材コンクリート」もし くは「母材コンクリート 50%:修復材 50%」であることから,母材コンコンクリートの品質劣化が原因と考えられる. (品質規格値\*:日本道路公団,コンクリート片はく落防止対策マニュアル, p.28, 2000.11.)
